**Biologisk mangfold**  
**Rørvik lufthavn, Ryum**  
**Vika kommune, Nord-Trøndelag**

BM-rapport nr 4-2011

**Dato: 01.03.2012**

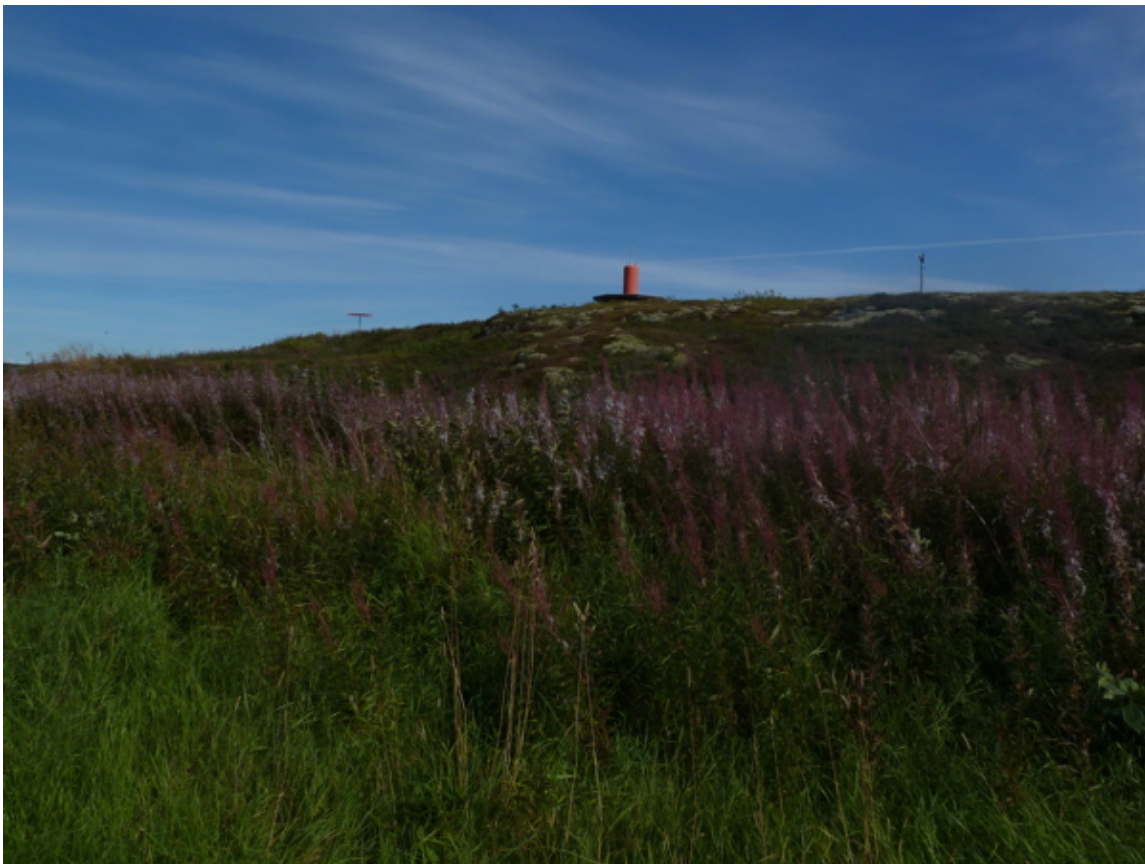
*Figur 4. Kunstmarkskant med høyvokste gras og mye geitrams under Vikahaugen på østsiden av rullebanen. I bakgrunnen fattig og grunnlendt kystlynghei, hovedsakelig av veldrenert type. Foto: Geir Gaarder.*

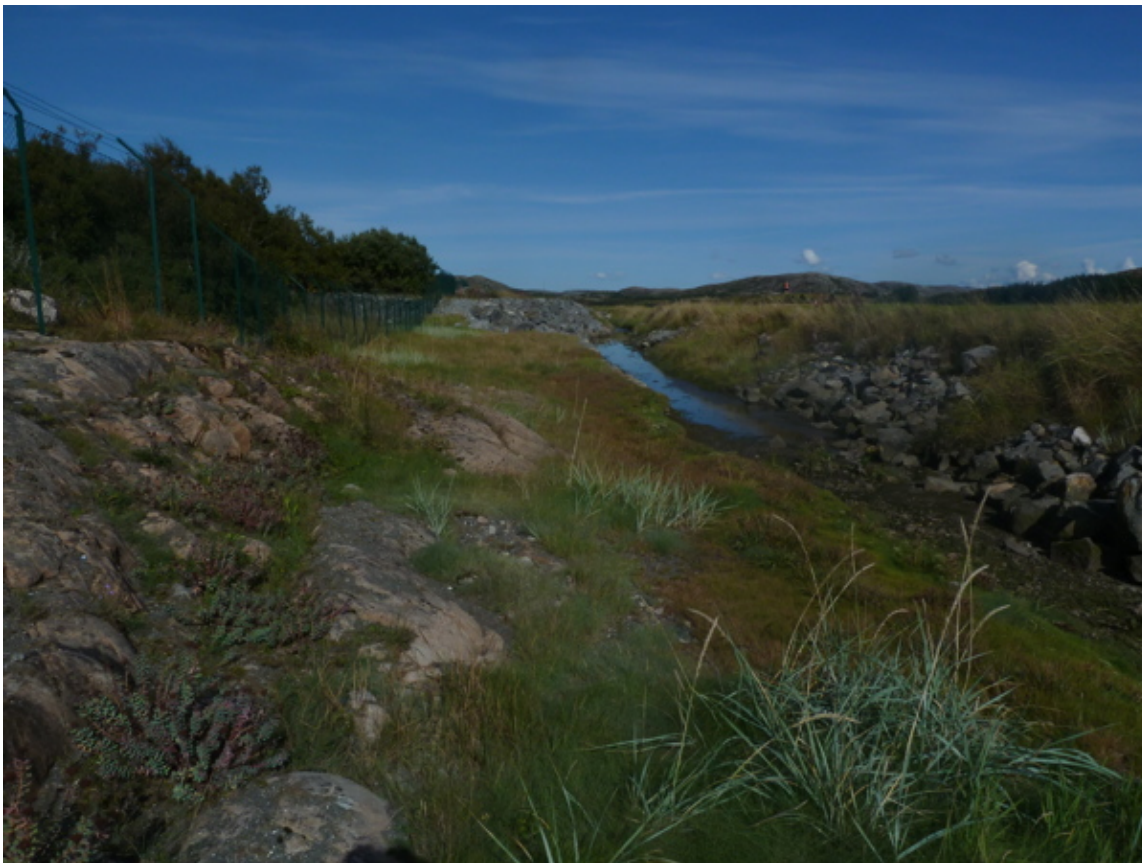
*Figur 5. Restforekomst av strandengmiljø (øvre brakkvannsseng og brakkvannssump) helt inntil rullebaneområdet i sørvest. Forekomsten var såpass fragmentert at den ikke ble avgrenset som noen naturtypelokalitet, men den har utvilsomt opprinnelig tilhørt et verdifullt strandengområde. Foto: Geir Gaarder.*

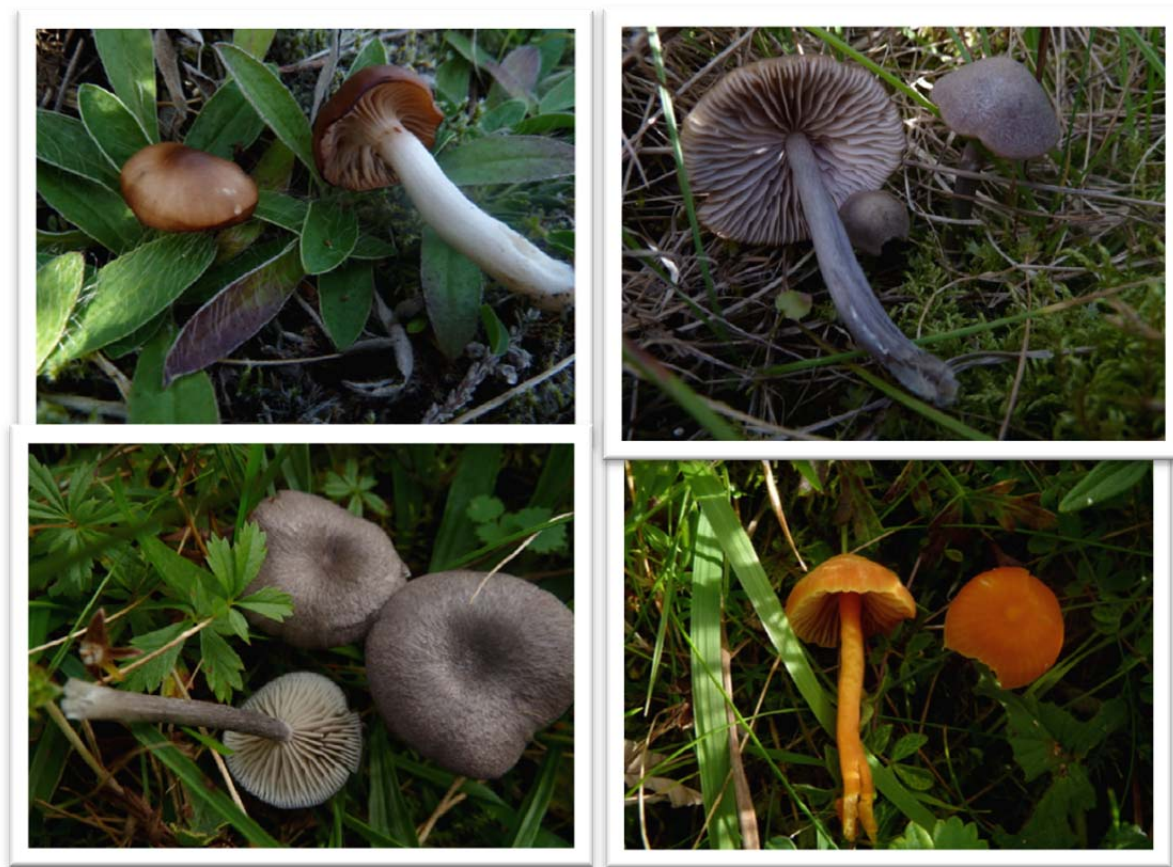
Figur 2-10. Fire rødlistede beitemarksopp, alle fotografert på Avinor sin eiendom på Rørvik lufthavn i Vikna kommune. Ø.v. brun engvokssopp *Hygrocybe colemanniana* (VU), Ø.h. lil-lagrå rødskivesopp *Entoloma griseocyaneum* (VU), N.h. fiolett rødskivesopp *Entoloma mougeotii* (NT), N.v. bitter vokssopp *Hygrocybe mucronella* (NT). Foto: Geir Gaarder.
