# ► Resipientundersøkelse ved Tromsø Lufthavn, Langnes

Overvåkning Sandnessundet 2024

Oppdragsnr.: 52400345 Dokumentnr.: RIM01 Versjon: J03 Dato: 2025-02-25

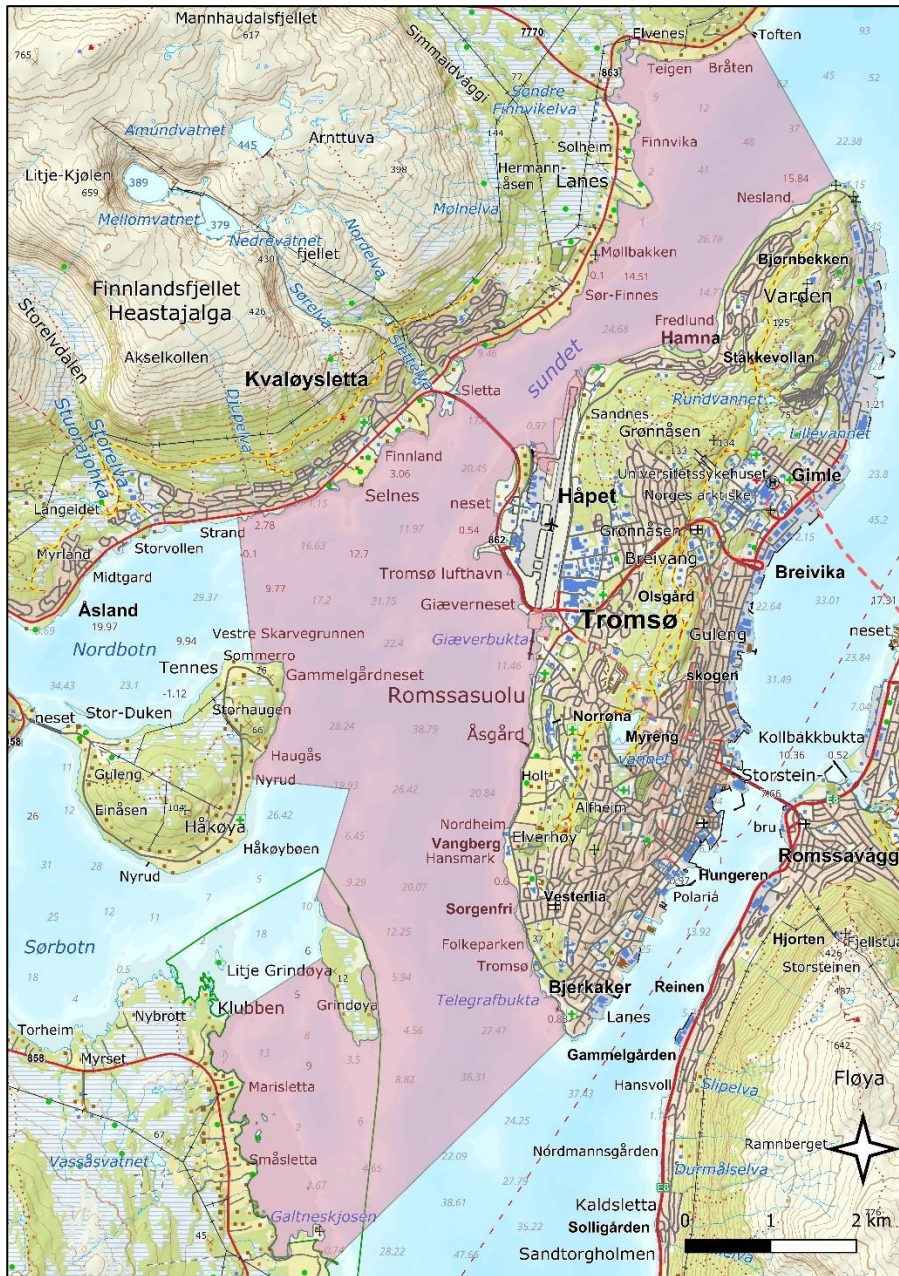
Figur 2: Vannforekomst "Sandnessundet", vest for Tromsø Lufthavn Langnes.

«Sandnessundet» (ID: 0402021000-2-C) er karakterisert som beskyttet, euhalin kyst/fjord i Norskehavet Nord og går derfor som vanntype G3 [4]. Den er registrert med moderat strømhastighet (1-3 knop) og delvis blanding av vannsøylen og antas å ha god vannutskifting. Økologisk tilstand er gitt som *god* basert på flere undersøkelser av bløtbunnssamfunn fra 2012-2022. Den kjemiske tilstanden i resipienten er fra tidligere satt som *dårlig* basert på funn av antracen, kvikksølv og TBT [4].

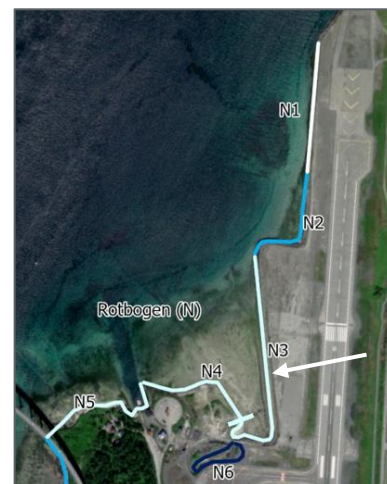
| Variabel | Observasjon |
|---|---|
| Lukt/anoksiske forhold | Svak lukt av løk nær N6, sorte sedimenter like under overflate og i tidevannsbekker |
| Vurdering tilstand/belastning | <b>Moderat belastet</b> |

Figur 13: Bilder fra N3 Rotbogen (N). Til venstre: tidevannsbekk med sorte ekskrementhauger, og grå utenfor. Midten: topplaget ved starten (sør) av strekningen var brunt og tynt. Like nedenfor var det sort. Til høyre: oversiktsbilde tatt fra nord i sørlig retning. Viser tangklaser på stein i sandområdene. Fjæremark har satt sitt preg på området med mange ekskrementhauger.

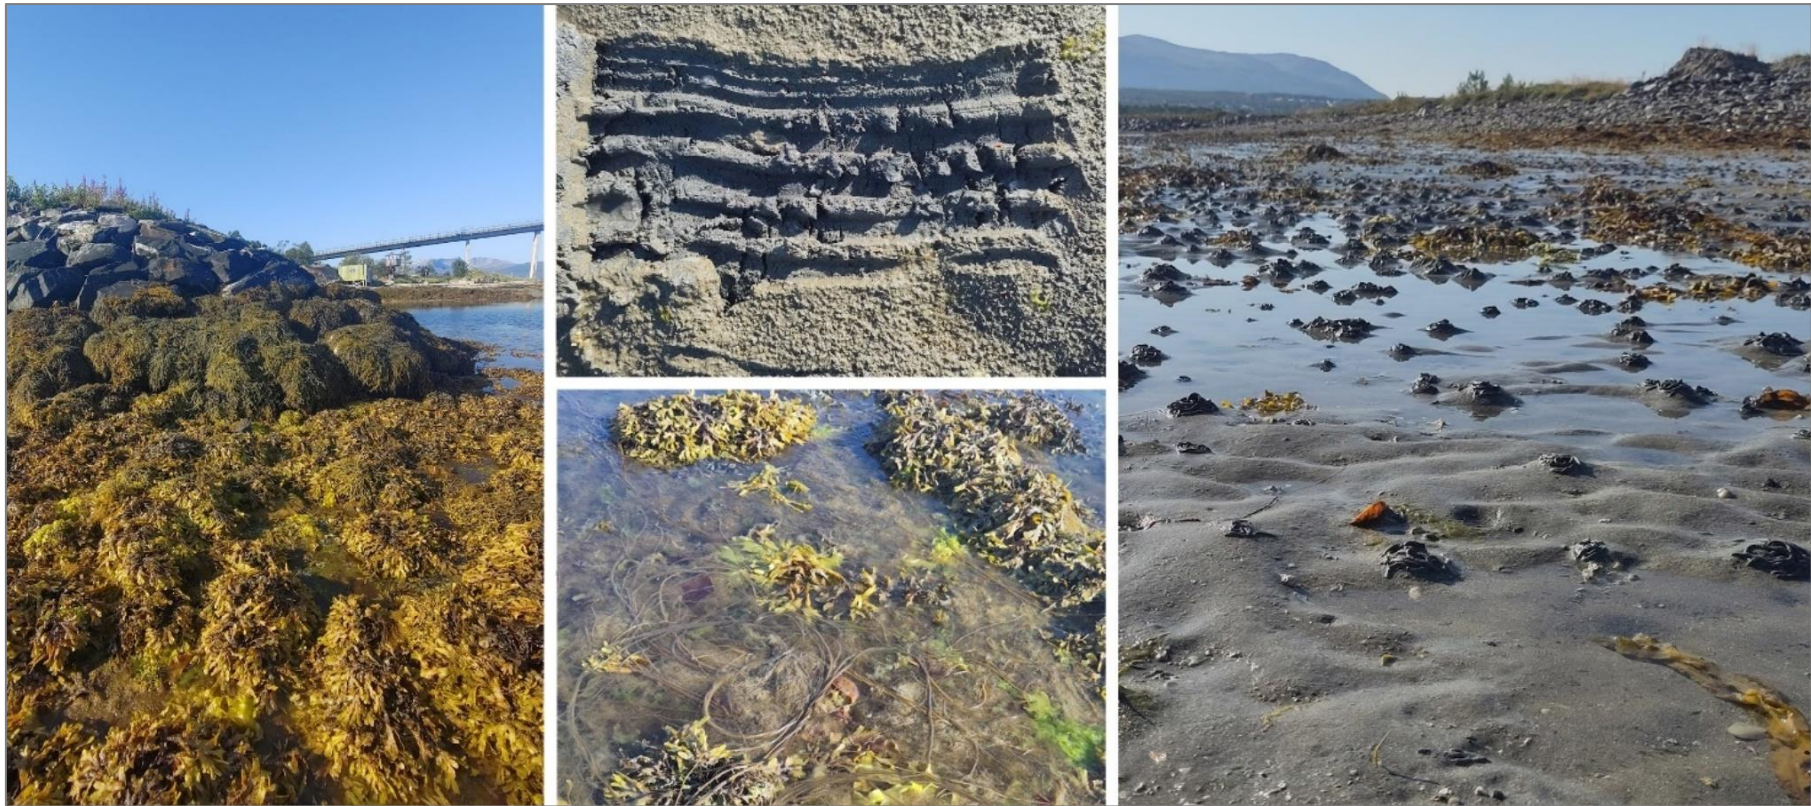
Figur 14: Bilder fra N4 Rotbogen (N). Til venstre: velutviklet tangsamfunn ved molo i vest. Øvre midt: grå sand under lysebrunt overflatelag. Nedre midt: filamentøse alger og martaum mellom tang på stein i sublitoral. Til høyre: ekskrementhauger fra fjæremark.

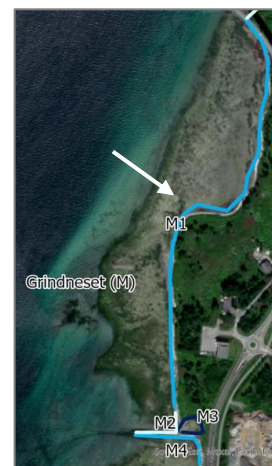
| Variabel | Observasjon |
|---|---|
| Lukt/anoksiske forhold | Sorte sedimenter noen cm ned. |
| <b>Vurdering<br/>tilstand/belastning</b> | <b>Belastet</b> |

Figur 20: Bilder fra M1 Grindneset (M). A: området består av sandbunn med stein som er tett begrodd med grisetang og blæretang. A1: i noen tidevannspytter ble det observer små forekomster av ålegras. A2: rosa bakteriebelegg ble observert i grunne sandområder. B: i områder vokste det tett med filamentøse alger på blæretang og grisetang som avbildet her. C: I andre områder var grisetang uten særlig begroing.

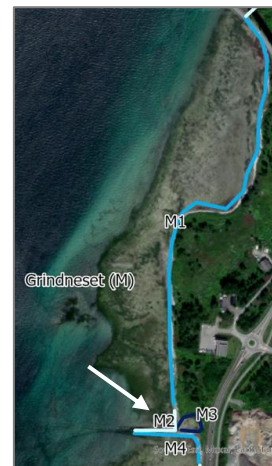
| Variabel | Observasjon |
|---|---|
| Lukt/anoksiske forhold | Sorte sedimenter noen cm ned. Sterk lukt av H <sub>2</sub> S nærmest molo opp mot M3. |
| Vurdering tilstand/belastning | <b>Moderat belastet</b> |

Figur 21: Bilder fra M2 Grindneset (M). Til venstre: berg med spiraltang og stein med blæretang øverst i litoralsonen. Midten: grisetang og blæretang dominerte vegetasjon på stein i fjæresonen. Molo med utslippsledning ved siden av seg kan ses til venstre i bildet, og nærmest kamera er tette forekomster av ekskrementhauger fra fjæremark avbildet. Til høyre: i renna langs med molo ble det observert fintrådige grønnalger og rosa bakterielag.

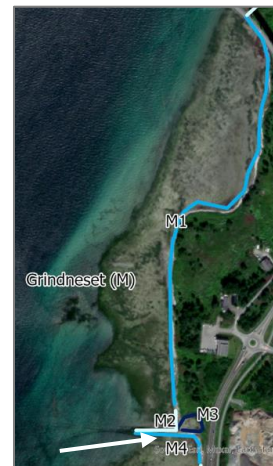
Figur 24: Ortofoto som viser hvor bilde A, B og C i Figur 25 er tatt.

| Variabel | Observasjon |
|---|---|
| Lukt/anoksiske forhold | Sorte sedimenter like under overflaten, samt noe H <sub>2</sub> S-lukt nær molo øverst i fjæra. |
| Vurdering tilstand/belastning | <b>Belastet</b> |

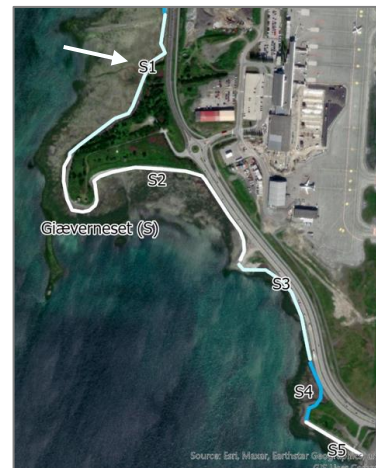
Strekningen er undersøkt fra nord og sørover. Sedimentene var grå, også noe lenger ned. Noe H<sub>2</sub>S-lukt ved starten av transektet. Lukten avtar etter nedgravd utslippsledning innledningsvis.

Ved starten dominerer sand fjæresonen sammen med grus og stein. Nokså få alger tross at det er dels egnet substrat. De få algene som ble observert var blæretang og grisetang. Nedgravd utslippsledning belagt med grus og småstein, samt skjell uten begroing. Sør for nedgravd utslippsledning ble tette forekomster av ekskrementhauger fra fjæremark observert. Lenger sør ble tette forekomster av grisetang observert. Bekkeutløp med en del grønnalger, som også kan observeres på ortofoto. I selve tidevannsbekken ble det observert en del martaum. Banker med små blåskjell ble også observert her. Sør for bekken dammer i fjæra med mye lurv. Grisetang dominerer vegetasjon på steiner, men blæretang er også vanlig. I grunne områder finnes spiraltang og rur i overgangen til S2.

Generelt er tilstanden vurdert som normal, men flere unntak med ettårige alger, noe H<sub>2</sub>S-lukt, og områder med mye begroing, gjør at strekningen er vurdert som *moderat belastet*. Observasjoner fra felt er oppsummert i Tabell 21, og bilder er vist i Figur 28.

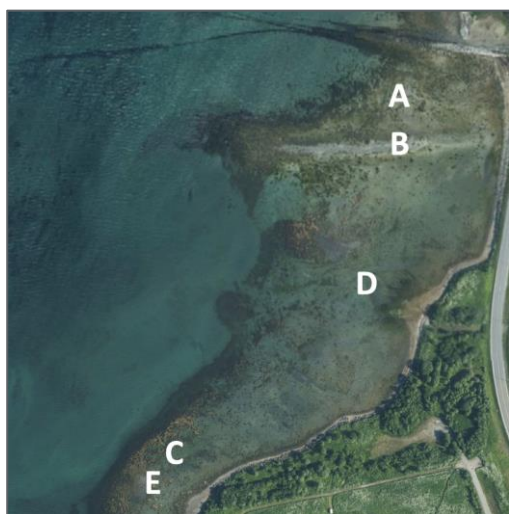
Figur 27: Ortofoto som viser hvor bildene (A-E) i Figur 28 er tatt.

| Variabel | Observasjon |
|---|---|
| Lukt/anoksiske forhold | Svak H <sub>2</sub> S |
| Vurdering tilstand/belastning | <b>Moderat belastet</b> |

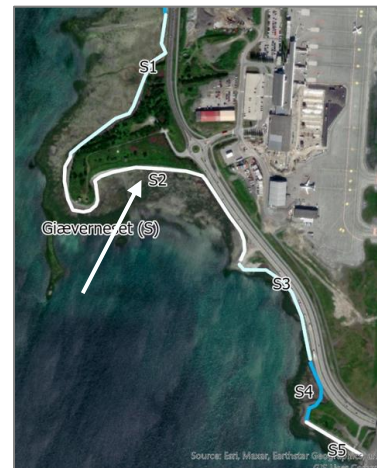
Strekningen starter i nordvest, og går sør langs odden, før den går nordover på østsiden av odden, og følger land østover herfra. På vestsiden av odden er dominerende substrat stein i grunne områder, og hele veien ut til øvre sublitoral. På østsiden av odden er dominerende substrat sedimenter med stein i litoralsonen. Grisatang dominerer vegetasjonen i litoralsonen, men blæretang var også vanlig forekommende. I noen få litoralbassenger ble det observert høye tettheter av filamentøse alger. I andre fjærepytter ble det observert ålegras. På østsiden av odden er vegetasjonen forholdsvis lik som på vestsiden, med unntak av ålegrasforekomster på sediment. Strekningen er homogen.

Strekningen er vurdert å være i normal tilstand, da det kun ved noen anledninger (filamentøse alger i noen få fjærepytter) ble observert tegn til belastning. Store deler av vegetasjonen er vurdert å være lite belastet som følge av menneskelig påvirkning. Tilstanden er derfor vurdert til å være *normal*.

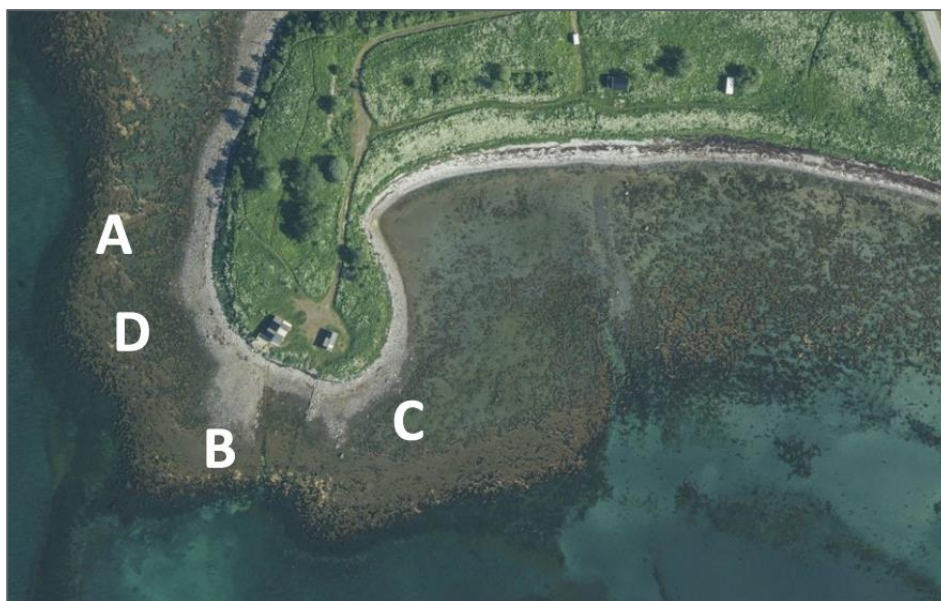
Figur 29: Ortofoto som viser hvor bildene (A-D) fra Figur 30 er tatt.

| Variabel | Observasjon |
|---|---|
| Lukt/anoksiske forhold | Nei |
| <b>Vurdering tilstand/belastning</b> | <b>Normal</b> |

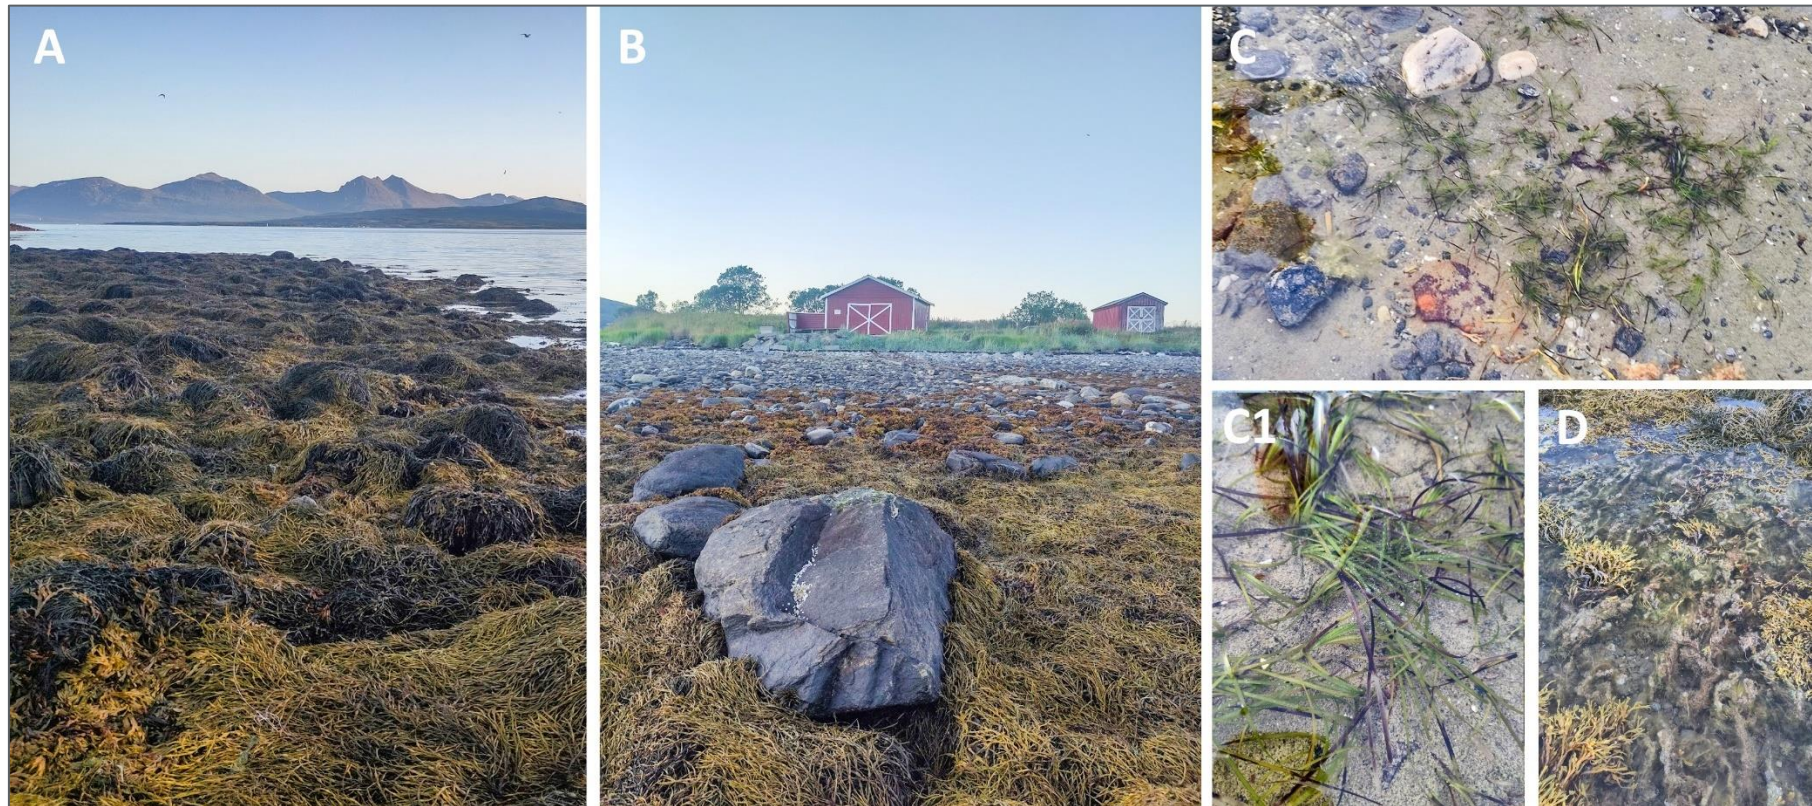
Figur 30: Bilder fra strekning S2 Giæverneset (S). A: grisetang dominerer vegetasjonen langs strekningen. B: på vestsiden av odden fantes stein helt opp til over fjæresonen. C: På sørøstsiden av odden dominerte sedimenter med noe stein. I noen mindre områder ble ålegras observert i tidevannsdammer. C1: viser nærbilde av ålegras fra bilde C. D: filamentøse alger på tangarter i tidevannsdam.

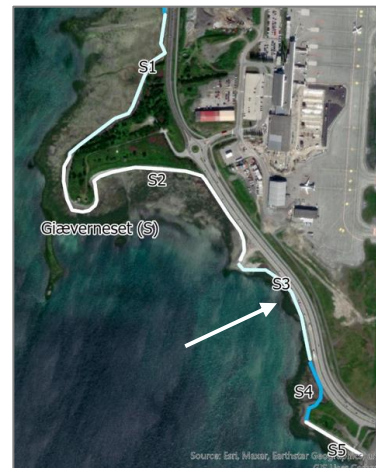
| Variabel | Observasjon |
|---|---|
| Lukt/anoksiske forhold | Nei |
| <b>Vurdering tilstand/belastning</b> | <b>Moderat belastet</b> |

Figur 31: Bilder fra S3 Gjøverneset (S). A: grisetang var dominerende i litoralsonen. Øverst i bildet kan fyllingen opp mot veien ses. B: tette forekomster av grisetang i litoralsonen. C: spiraltang og rur i bølgesprutssonen. D: egg etter kongsnegl.

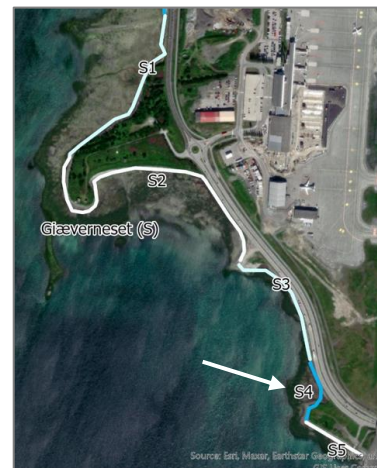
Innerst i bukta var det sedimenter med et lag av organisk brunt belegg, samt mer ettårige arter. Rosa bakterieskimmer ble observert innerst i bukta. Ekskrementhauger fra fjæremark ble også observert her. Like under sedimentoverflaten ble det observert svarte sedimenter. Ovenfor bølgesprutsonen lå det en del rått tang.

Strekningen/delområdet er preget av organisk belastning, hvilket kommer til syne gjennom observasjoner av trådalger, sorte sedimenter og bakterieskimmer på sedimenter. Området er vurdert som *belastet*. Se oversikt over observasjoner fra felt i Tabell 24 og bilder i Figur 32.

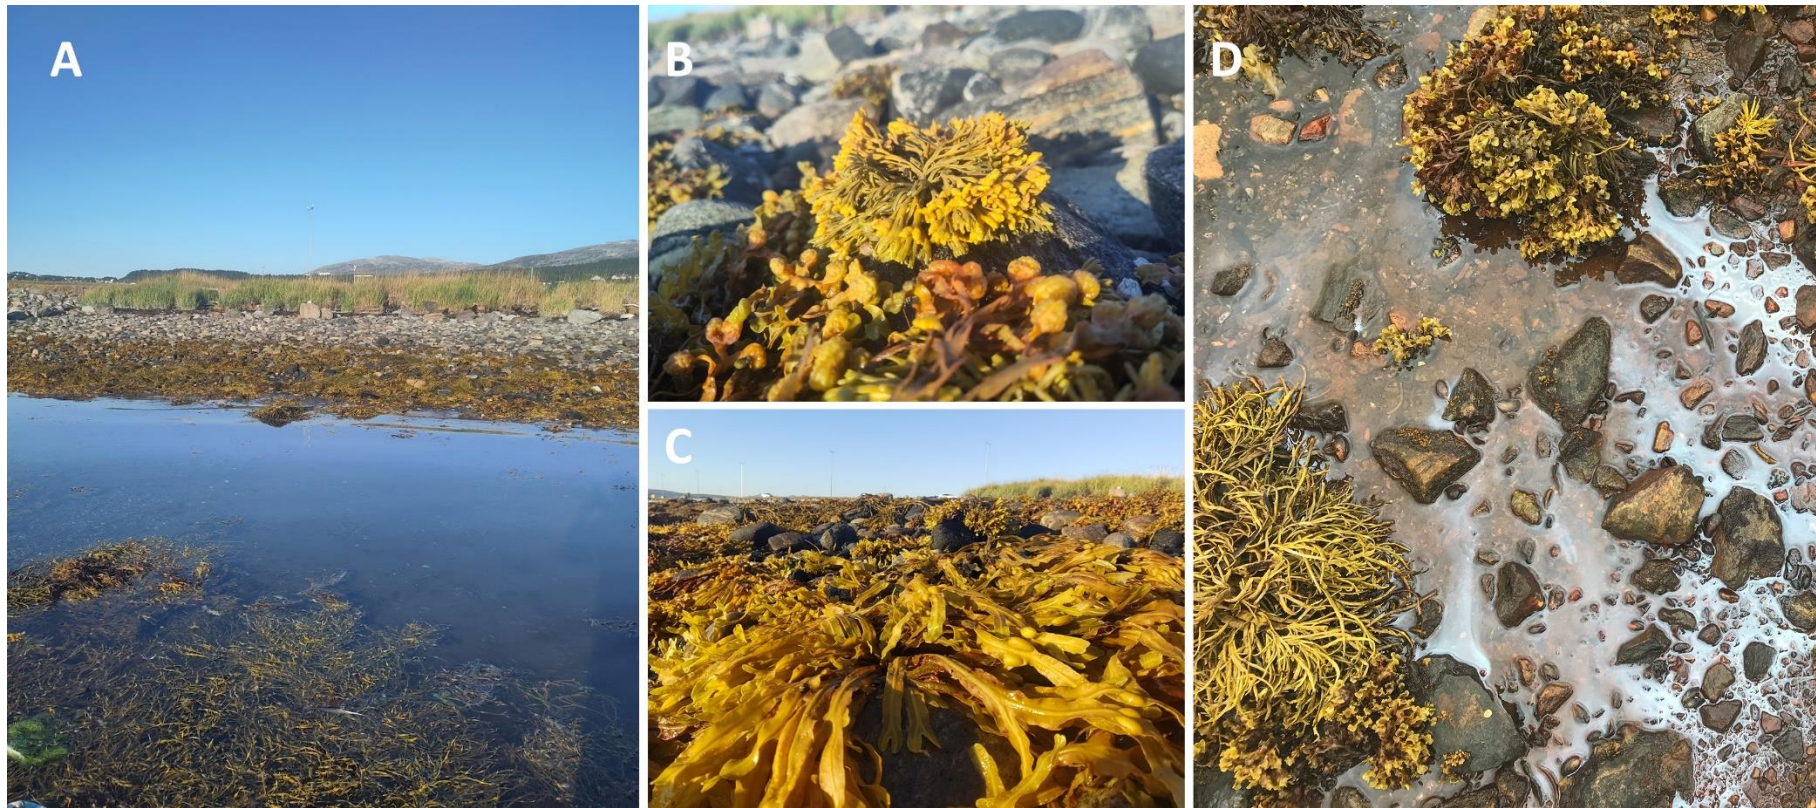
Figur 34: Bilder fra strekning/delområde S5. A: bilde av litoralsonen tatt fra sublitoralen, viser steinete litoralsone. B: sauetang ble observert øverst i fjæra. C: Blæretang var også her vanlig i fjæresonen. D: Jernskimmer ble observert ved ett punkt i vannet (se Figur 33).

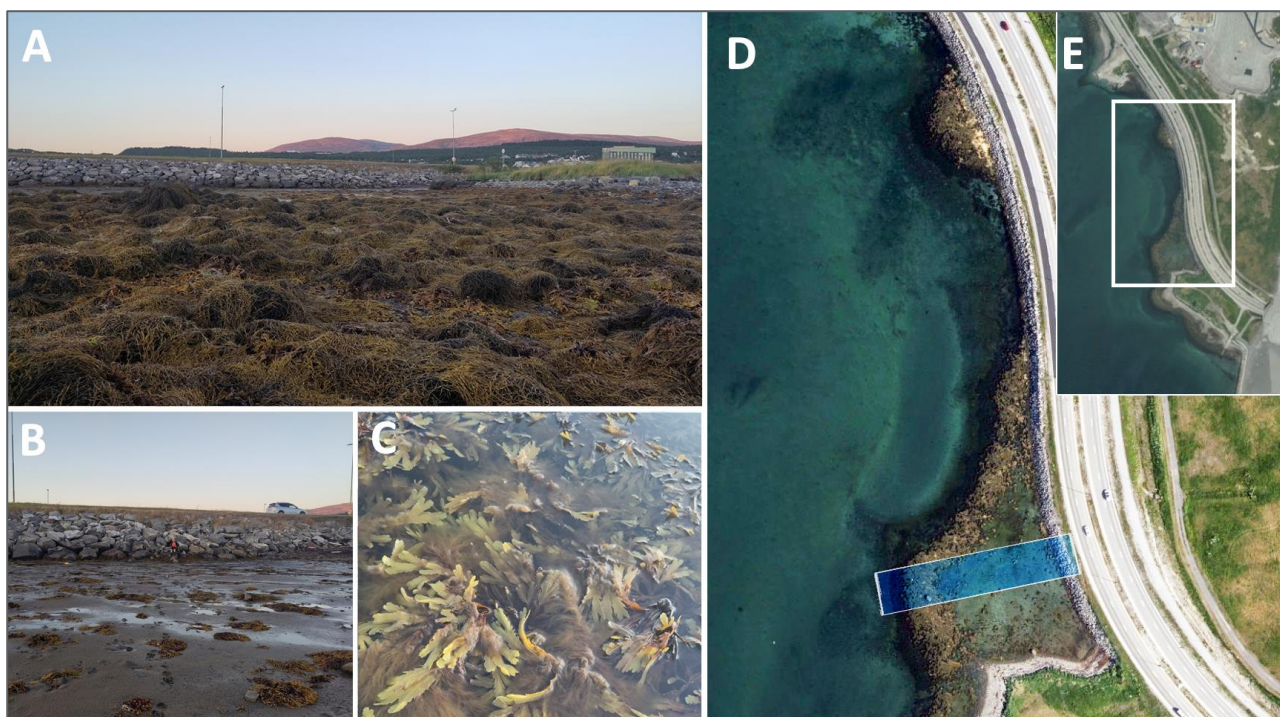
Figur 38: Bilder fra fjærestasjon D. A: bilde tatt fra overgangen til øvre sublitoral og oppover mot veifylling. Grisetang dominerer vegetasjonen på stein. B: bilde av øvre del av fjæra, som er dominert av bløtbunnsområder i strandsonen opp mot veifyllingen. C: sagtang med en del sli ble observert i øvre sublitoral. D: viser ortofoto av området (blå skravur) som ble undersøkt. E: viser grensene til ortofoto i bilde D.

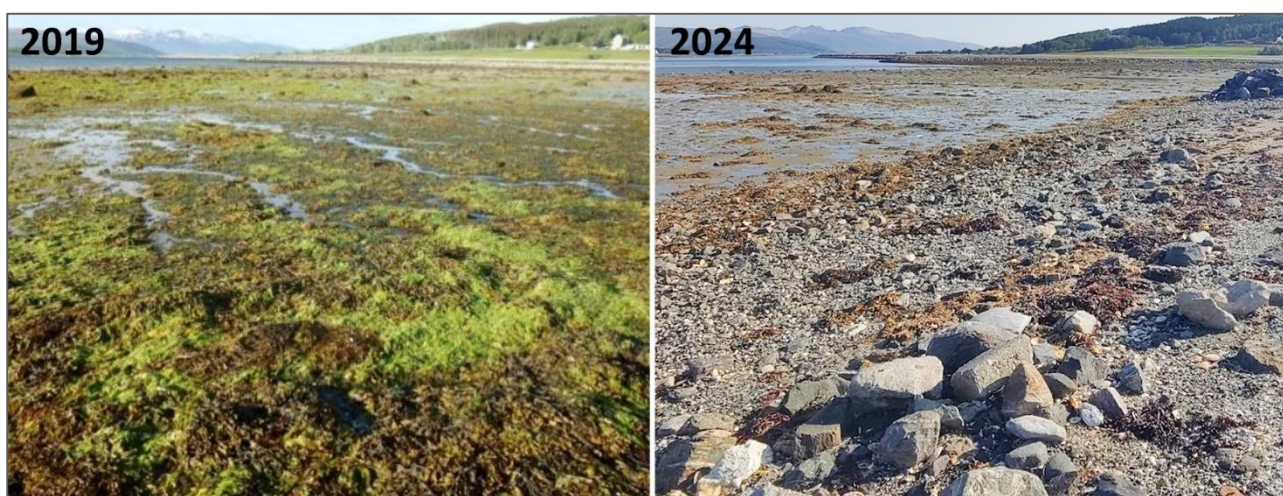
Figur 39: Sammenligningsbilde fra 2019 (t.v.) og 2024 (t.h.) ved N4. I 2019 var sandflatene dekket av grønnalger, mens i 2024 vokser tang på stein uten iøynefallende grønnalger.

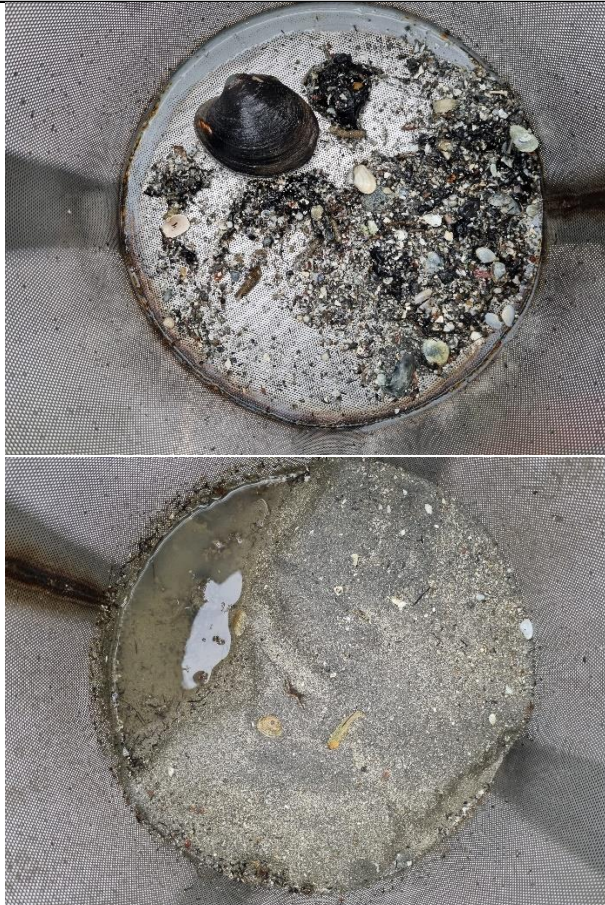
| Stasjon: | Prøvetakings-tidspunkt: | | CTD målt: | Dybde: | | Bilde av stasjonshugg |
|---|---|---|---|---|---|---|
| Grabbvolum (cm) | 8 | 11 | 9 | 10 | 9 | |

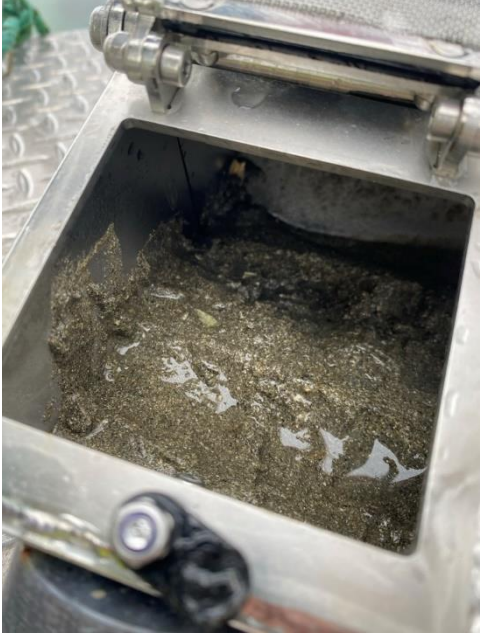
| Stasjon | Prøve | Beskrivelse | Vann-dyp (m) | Prøve-dyp (cm) | Bilder |
|---|---|---|---|---|---|
| S1<br>Dato: 23.09.24 | 1/1 | Sandig silt, gråbrun farge. Innslag av skjell og skjellsand. En del småstein. Ingen lukt | 1 m | 0-1 | |

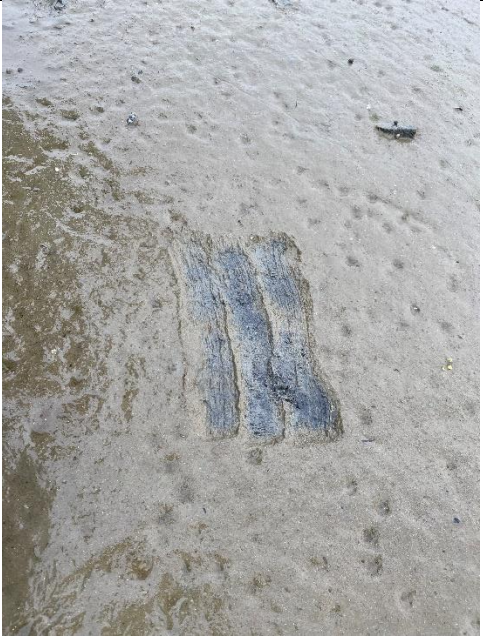
| Stasjon | Prøve | Beskrivelse | Vann-dyp (m) | Prøve-dyp (cm) | Bilder |
|---|---|---|---|---|---|
| S3<br>Dato: 23.09.24 | 1/3 | Mudder, brunt topplag. Mørkere og grovere sediment lengre ned. Ingen lukt. | 0 m | 0-1 | |

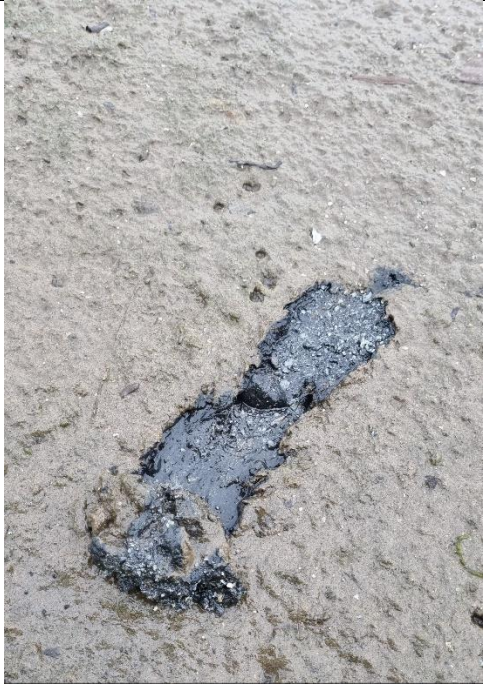
| Stasjon | Prøve | Beskrivelse | Vann-dyp (m) | Prøve-dyp (cm) | Bilder |
|---|---|---|---|---|---|
| S7<br>Dato: 23.09.24 | 1/3 | Silt, gråbrun farge. Rester av skjell.<br>Brunt mudderlag på topp. Mørker mot bunn. Sterk lukt av H <sub>2</sub> S | 0 m | 0-1 | |

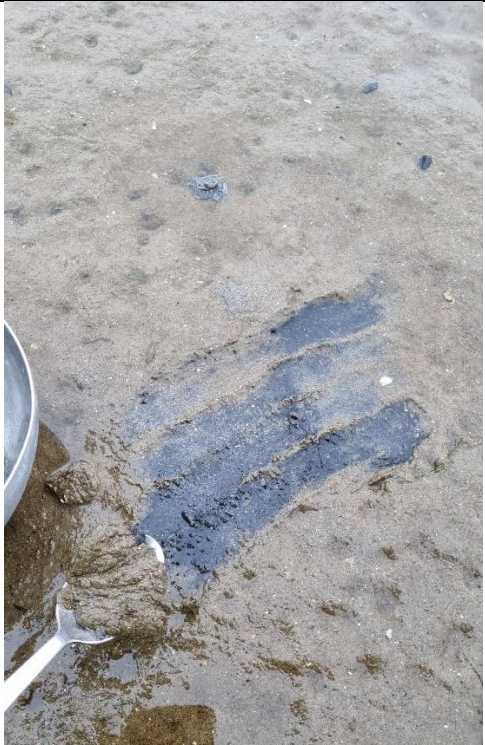
| Stasjon | Prøve | Beskrivelse | Vann-dyp (m) | Prøve-dyp (cm) | Bilder |
|---|---|---|---|---|---|
| S9<br>Dato: 23.09.24 | 1/3 | Silt, gråbrun farge. Rester av skjell.<br>Brunt mudderlag på topp.<br>Mørkt/svart sediment under 1 cm. | 0 m | 0-1 | |

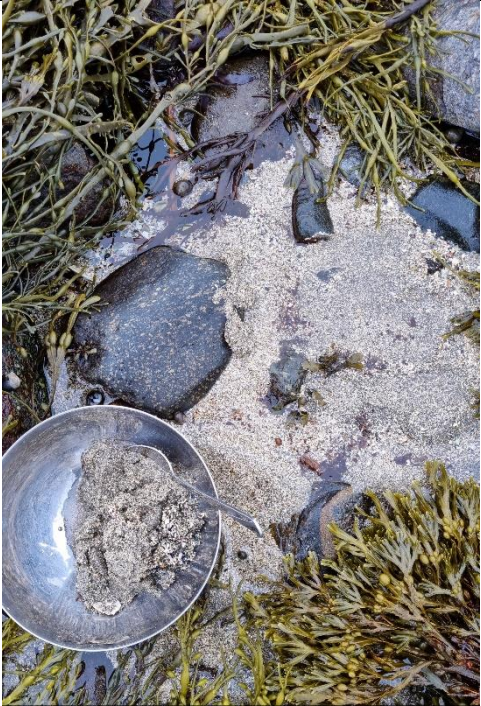
| Stasjon | Prøve | Beskrivelse | Vann-dyp (m) | Prøve-dyp (cm) | Bilder |
|---|---|---|---|---|---|
| S10<br>Dato: 23.09.24 | 1/3 | Grå sand. Rester av skjell. | 0 m | 0-1 | |
| | 2/3 | Skjellsand. | | | |

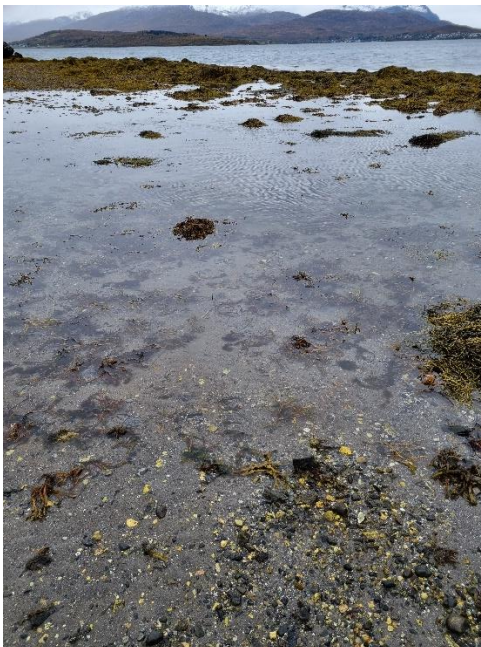
| Stasjon | Prøve | Beskrivelse | Vann-dyp (m) | Prøve-dyp (cm) | Bilder |
|---|---|---|---|---|---|
| S 11<br>Dato: 23.09.24 | 1/3 | Sandig silt. Grå farge. Innslag av grus og skjellrester. Ingen lukt. | 0 m | 0-1 | |
