| Lufthavn: <div style="text-align: center; font-size: 1.2em; font-weight: bold;">Ny lufthavn Bodø</div> | | | | | |
| Prosjekttittel: <div style="text-align: center; font-size: 1.2em; font-weight: bold;">Forprosjekt NLBO</div> | | | | | |
| Tittel: <div style="text-align: center; font-size: 1.2em; font-weight: bold;">Ingeniørgeologiske vurderinger</div> | | | | | |

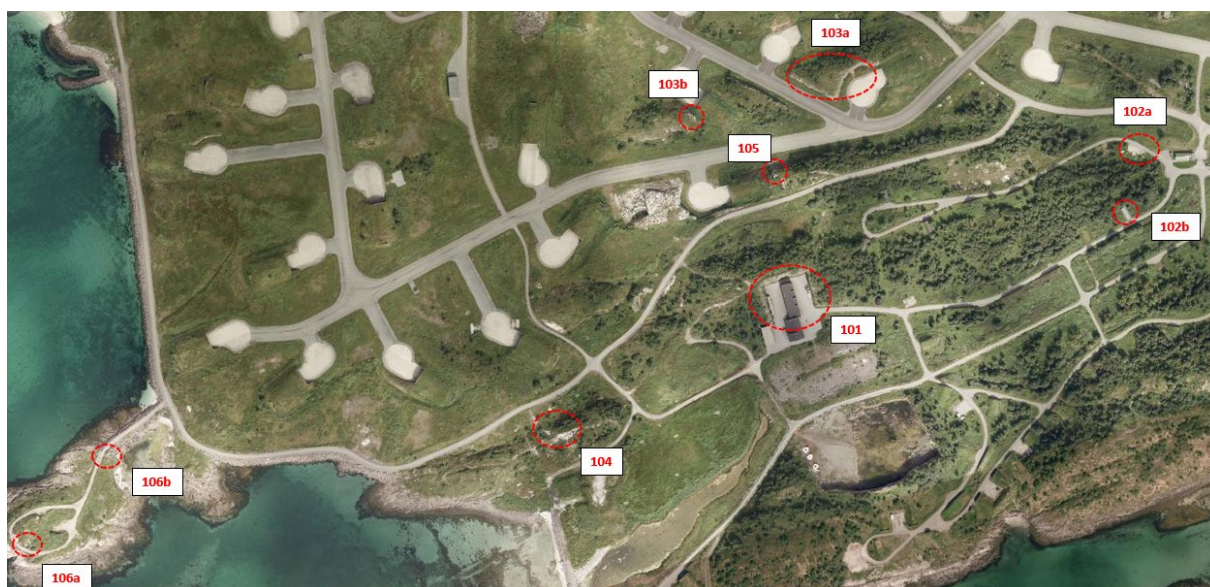
Steinprøve B viser de beste verdiene, og materialet i denne prøven tilfredsstiller kravet til frostsikringslag for banesystemer og forsterkningslag for internveier, utrykningsvei og instrumentflater. For å vurdere nærmere om det er muligheter for å bruke materiale fra områder med tilsvarende bergartstyper, er det hentet inn supplerende steinprøver ved ytterligere 5 lokaliteter. Prøvene er hentet fra lokalitetene merket 101, 13, 104, 105, 106a på Figur 3.

**Figur 3: Lokalteter for supplerende steinprøver i prosjektområdet**

Testene av de supplerende prøvene viser at steinen heller her ikke gir resultater som tilfredsstiller kravene til nedre bærekonstruksjon (*Vedlegg 3*).
