| Lufthavn: <span style="float: right; font-size: 1.2em; font-weight: bold;">Ny lufthavn Bodø</span> | | | | | | | |
| Prosjekttittel: <span style="float: right; font-size: 1.2em; font-weight: bold;">Forprosjekt NLBO</span> | | | | | | | |
| Tittel: <span style="float: right; font-size: 1.2em; font-weight: bold;">Detaljregulering Kvalvikodden –<br/>Konsekvensutredning</span> | | | | | | | |

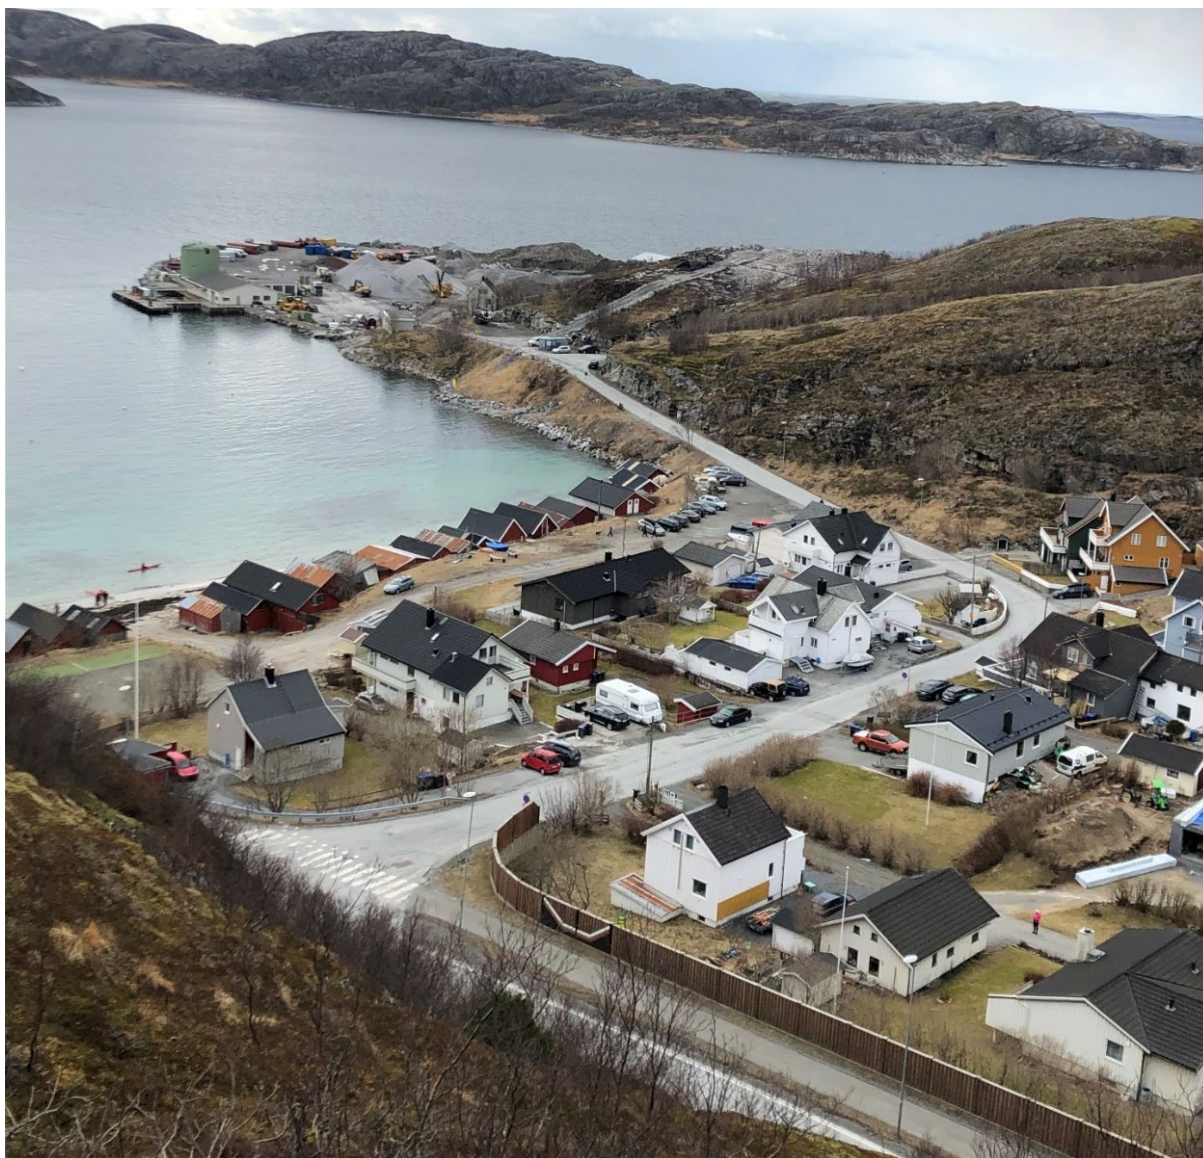
Figur 3: Kvalvikveien og dagens situasjon sett fra lufta (Norconsult AS)

Dagens trafikkløsning i og rundt Kvalvika er vist i Figur 3 og Figur 4.

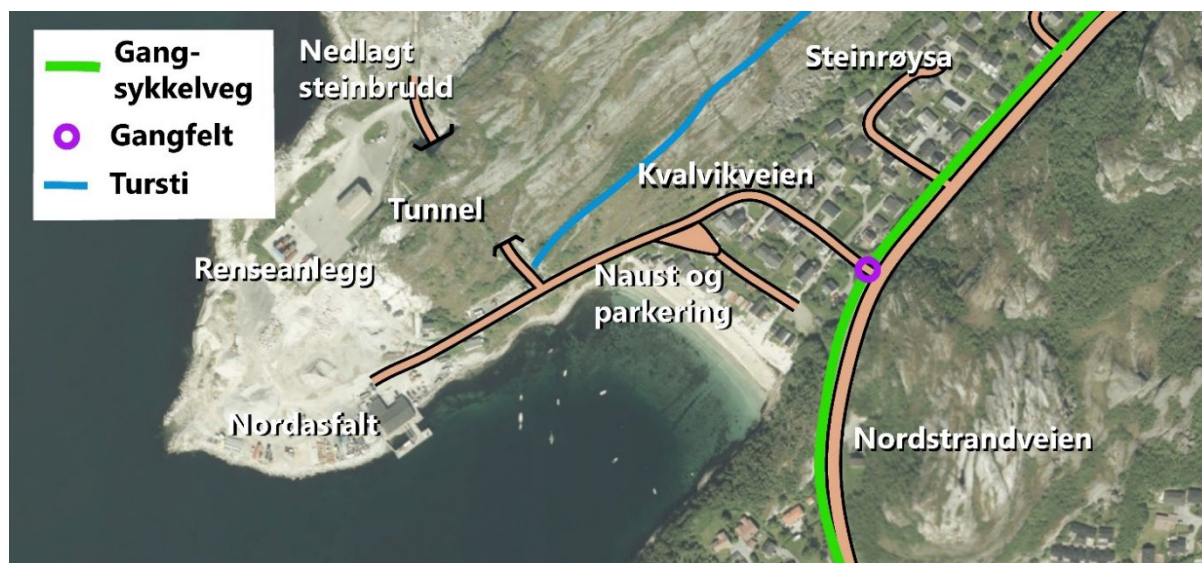
Figur 4: Dagens trafikk rundt området (bakgrunnskart fra norgeskart.no)

Øst for området går Nordstrandveien (Fv. 834) som er hovedvegen ut av Bodø sentrum mot nord. Nordstrandveien er forkjørsveg med fartsgrense på 60 km/t forbi Kvalvika.

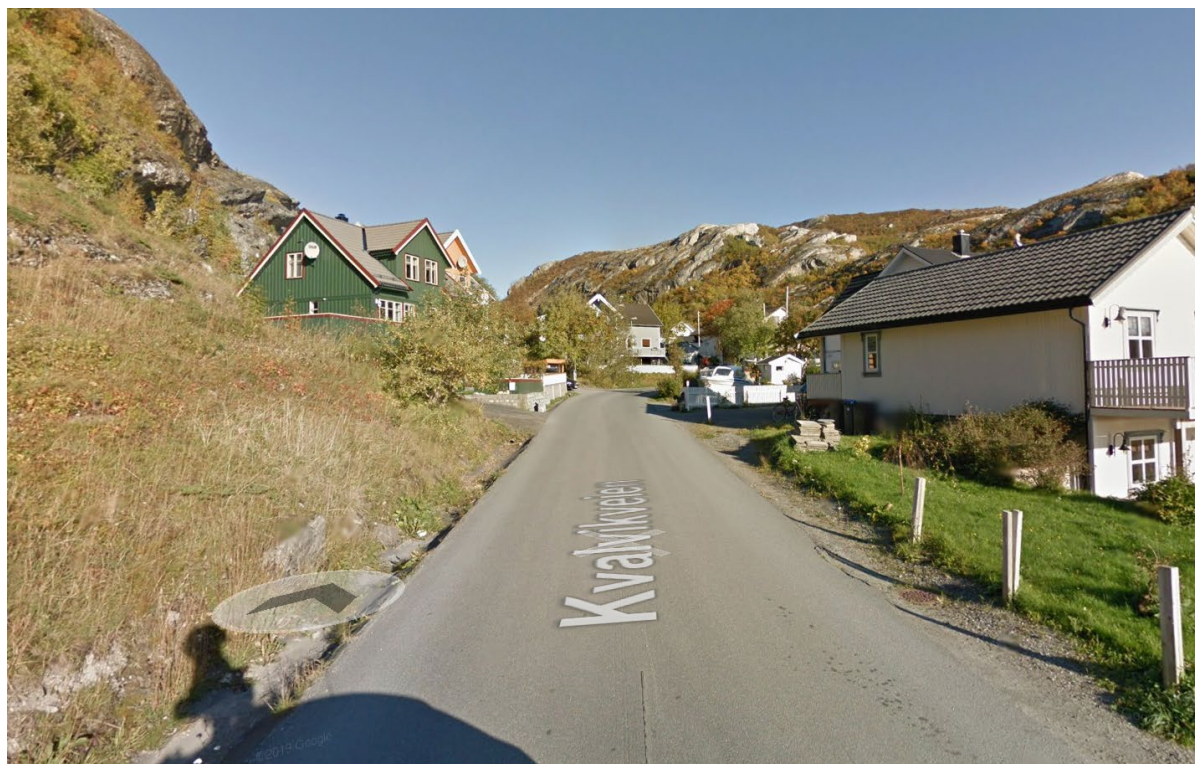
**Figur 18: Foto tatt fra Kvalvikveien vest for Kvalvika ved Kvalvikveien 9B. Foto tatt i nordøstlig retning. Kilde: Google street view.**

Figur 18 viser effekten av en fartshump. Når bilister ser fartshumpen i enden av veien, vil bilisten senke farten ned før en går inn i svingen med dårlig sikt.

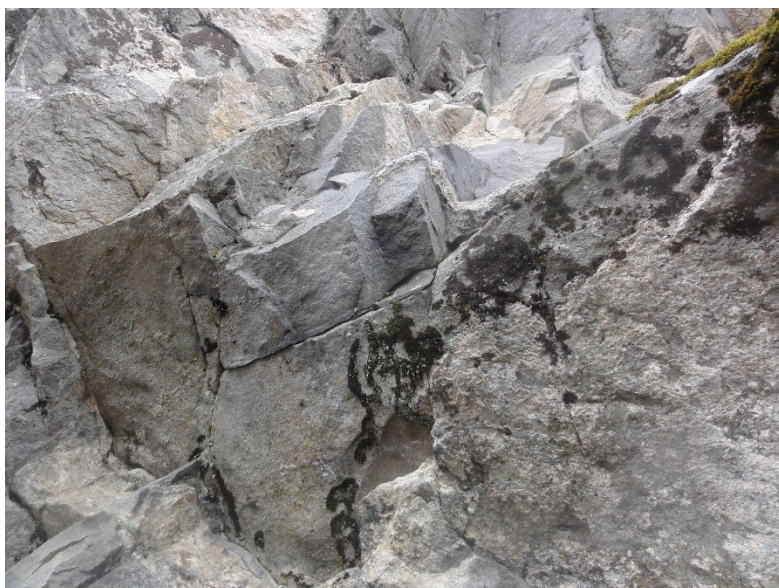
Figur 20: Typisk bergart og bergmassekvalitet i søndre del av skrent.

Bergarten opptrer hovedsakelig kompetent og sterk, og generelt moderat til lite oppsprukket (Figur 20). Det ble imidlertid observert noen områder med tettere oppsprekking og dårligere bergmassekvalitet, mot nordre del av skjæringen.

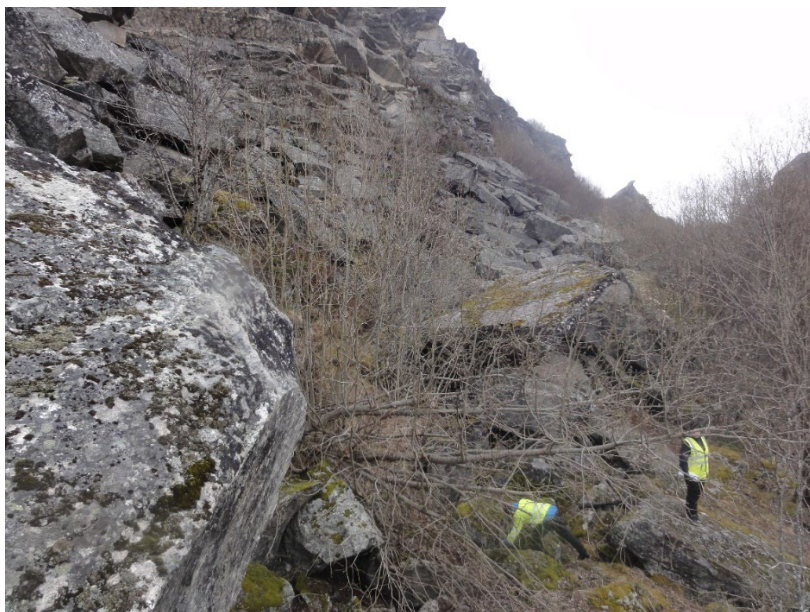
Figur 21: Grovblokkig ur i foten av skrenten (spesielt i søndre del).

På toppen av skrenten og på noen berghyller er det spredt og tynt dekke med torv, stedvis med noe gress, lyng og lave buskvekster/småbjørk. I foten av skrenten er det et sammenhengende tykt lag med urmasser. I den sørlige delen er ura svært grovblokkig, mens den mot nord opptrer med mindre bergfragmenter.

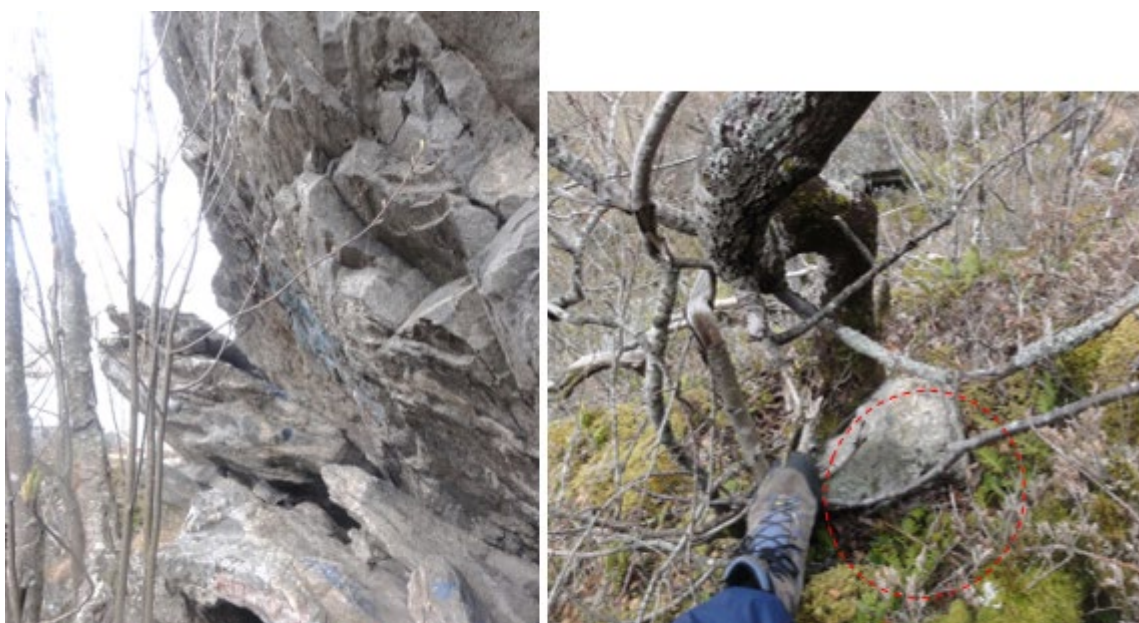
Figur 24: Lokalitet 1:

Til venstre - foliasjon i bergmasse har fallretning inn i skjæringen, deformasjonsbrudd i nedre del.  
Til høyre - eksempel på løs stein som ligger på hylle (holdt tilbake av vegetasjon).

- Noen mindre blokker (anslått opp mot 50 kg) har avløsende sprekker, men det er vanskelig å bedømme fastheten fra bakken
- På en hylle halvveis opp i skrenten er det observert løse blokker og småstein som ligger på hyllene, eller er holdt tilbake av vegetasjon (Figur 24)

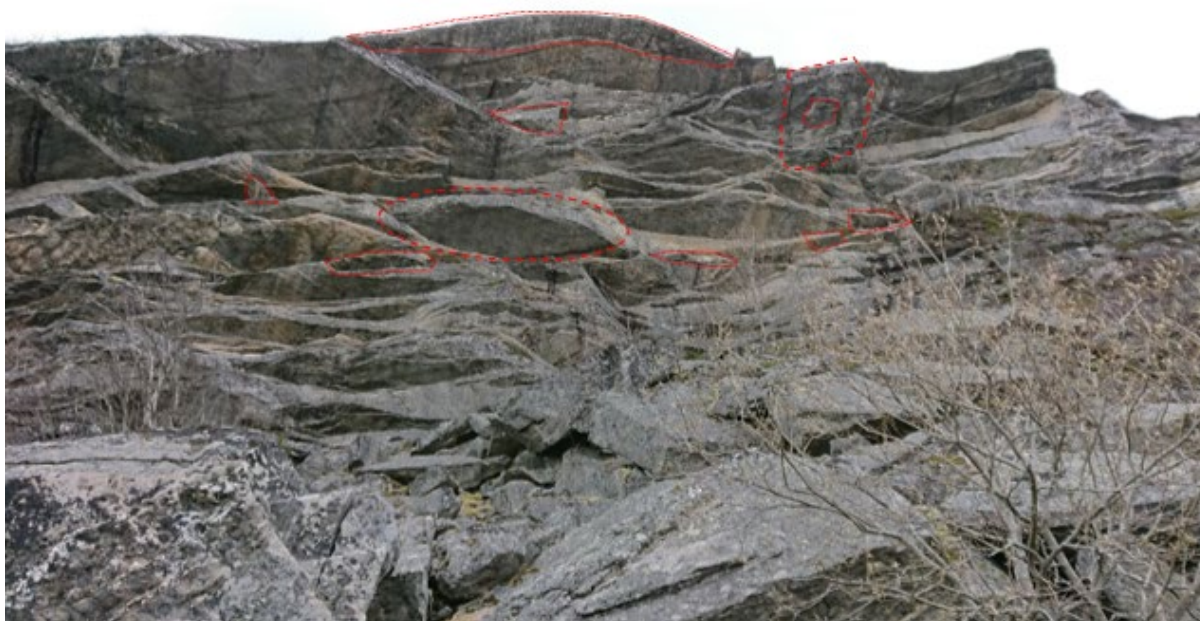
**Figur 26: Lokaltet 4 - Potensielt løse blokker er markert**

- Stor blokk/flak ( $>1 \text{ m}^3$ ) med mulig avskjærende sprekk i bunnen (midt i bildet) + en nese/rygg (øverst til høyre) som stikker ut (Figur 26). Eventuelt nedfall av slike blokker vil være dramatisk, men nedfallet vil mest sannsynlig stanse i ura ved foten av skrenten.
- I det samme området er det indentifisert flere andre blokker/flak med mulige avløsende sprekker (se øvrige skisserte områder på Figur 26)
- Hele området bør kontrolleres ved nedfiring i tau ovenfra. Eventuelt løse blokker kan renskes kontrollert ned, eller sikres (bolter, bånd eller nett).

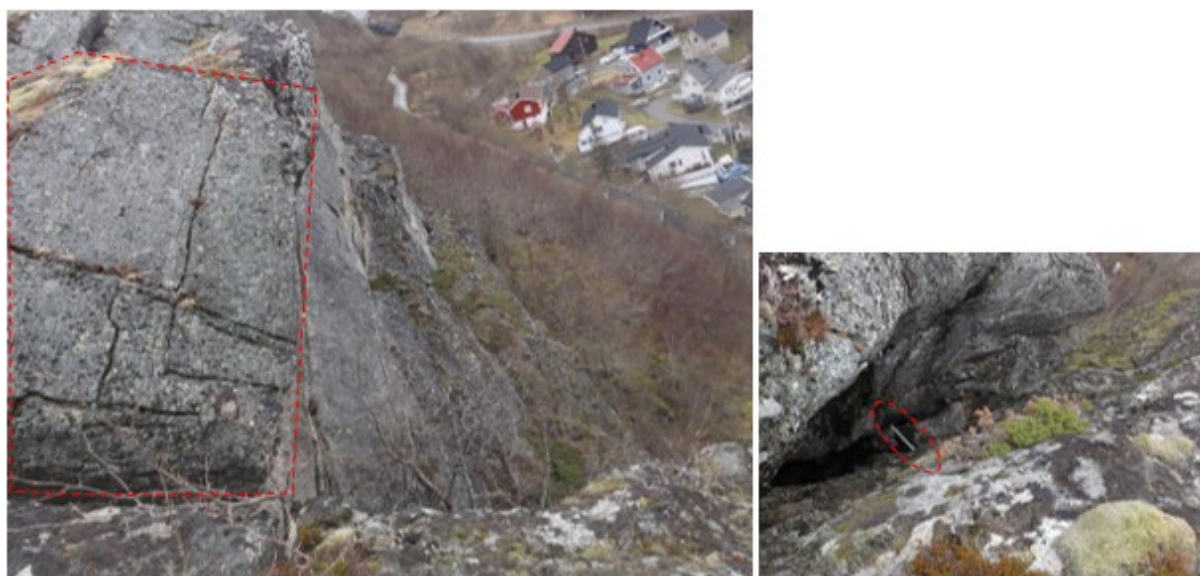
**Figur 27 Lokaltet 5 a) - bildet til høyre viser metallstang installert i sprekk (mulig utstyr for å måle eventuell bevegelse?), se også Figur og Figur 28).**

- a) I toppen av skrenten er det en stor blokk, delvis avløst av deformasjonssprekker (Figur 27). Forvitring vil kunne medføre destabilisering over tid, men ut fra det som kunne observeres fra toppen av skrenten forventes at stabilitet vil være ok i minst 50 år. Det ble observert noen metallrør nede i sprekken – det er uvisst hva dette er. Muligens kan det være montert måleutstyr for å overvåke eventuelle bevegelser i blokka. Om dette er tilfellet anbefales det å gjennomgå eventuelle data. I motsatt fall, vil et mulig tiltak kunne være å iverksette et måleprogram som omfatter denne blokka.
- b) Løse blokker på hylle lengre ned i skrenten (Figur 29 og Figur 28). Blokkene synes å ligge stabilt på hylle.
- På grunn av forholdene i ura er det større sannsynlighet for at eventuelt nedfall fra skrenten vil kunne rulle ned mot eiendommene.

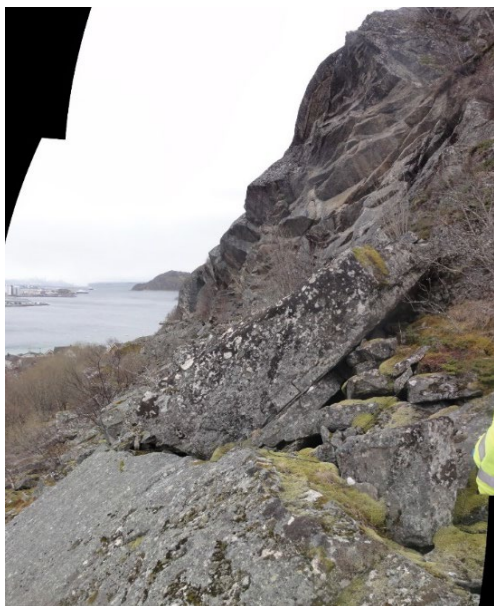
Figur 28: Lokalitet 5 – Bratt skrånende ur, med flakig berg.

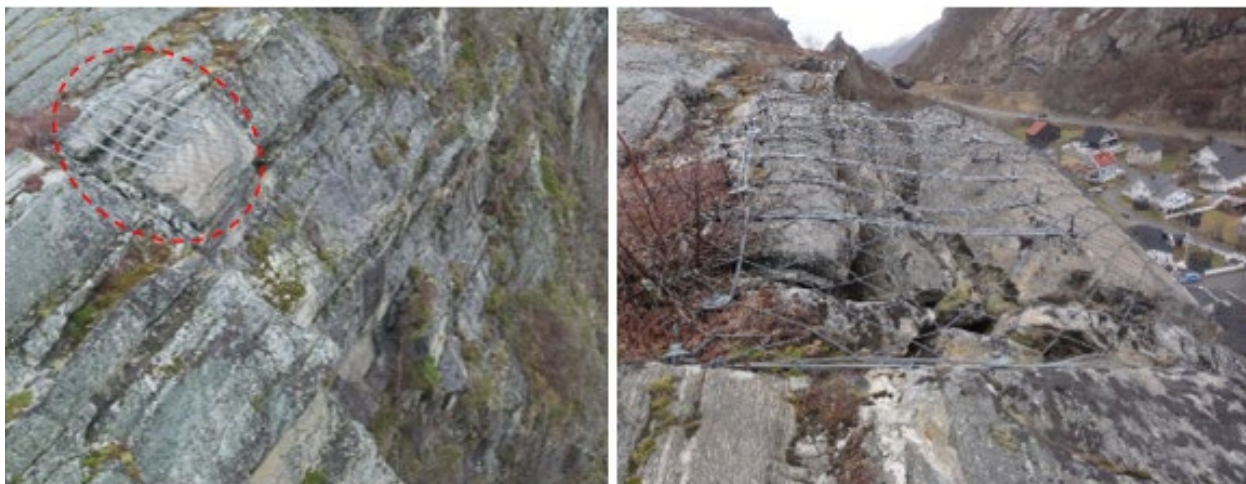
- Karakteristisk blokk sikret med fjellbånd og supplert med wirenett (ref. rapport 2009). Blokka synes å være godt sikret, og tilstanden til sikringsmidlene virker å være bra. (Figur 28 og Figur 29).
- Nordøst for denne lokaliteten er det etablert fangnettgjerdet i foten av ura for sikring av bebyggelse mot nedfall

Figur 29: Lokalitet 6 – Karakteristisk blokk, sikret med bolter, fjellbånd og wirenett, (se også Figur 28).

Under befaringen var det kun mulig å observere én lokalitet på nært hold (*lokalitet 6*, Figur 28 og Figur 29). Nærmere inspeksjon av de øvrige områdene må eventuelt utføres fra tau. Fra visuell inspeksjon vurderes tilstanden til sikringen å være bra, uten synlig tegn til skader eller korrosjon. Det ble ikke observert forhold som tilsier at det er nødvendig å supplere eller reparere de eksisterende sikringsmidlene på dette tidspunktet.

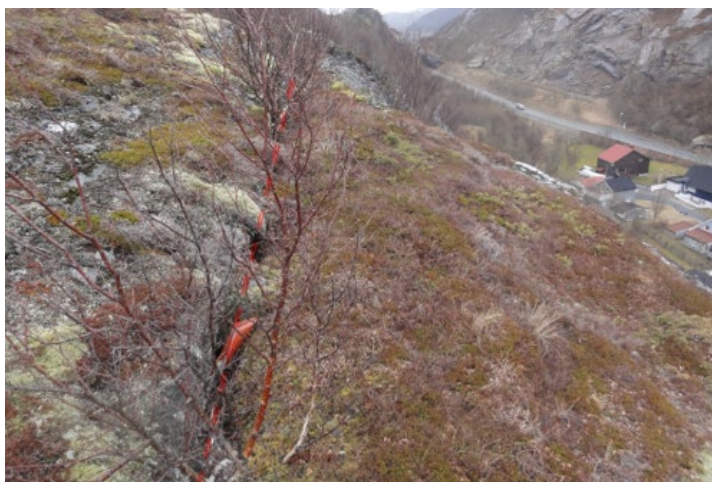
- Bratt bakke i foten av skrent. Noen mindre blokker (opp mot ca. 0,1 m<sup>3</sup>) er observert i skråningen og ned mot fangnettgjerdet (se Lokalitet 8; Figur 33)
- a) Åpen deformasjonssprekk, 10-30 cm, i bakkant av en større blokk på kanten av skrenten (Figur 30). Trolig er blokka stabil på kort sikt, men det bør vurderes langtids måling for å verifisere stabilitet.
- b) Rygg med forvitrede og løse blokker - godt sikret med wirenett og kraftige wire. (Figur 31)
- c) Bekkefar, med en del mindre løse blokker og steiner som trolig raser ned ved vannføring i bekken. (Figur 32)
- Generelt småfallent berg i mye av skrenten, men det vurderes at potensielle nedfall vil bli fanget opp og stanset av fangnettgjerdet i bunnen.

Figur 30: Lokalitet 7 a): Åpen deformasjonssprekk

På toppen av skrenten ble det imidlertid observert et større bergparti med en markert deformasjonssprekk i bakkant (lokalitet 7 a). På denne befaringen var det ikke mulig å fastslå om dette bergpartiet kan være ustabil, eller om sprekkeåpningen er under utvikling. Det anbefales å undersøke dette bergpartiet nærmere, i form av inspeksjon i tau. Videre kan det vurderes å installere måleutstyr for å verifisere stabilitet, eventuelt overvåke eventuell bevegelse og utvikling. Et nedfall fra denne lokaliteten vil treffe fangnettgjerdet i foten av ura, men energien i et slikt nedfall vil være meget stor, og det vil være fornuftig å vurdere kontrollert rensk eller supplerende sikring av denne lokaliteten, dersom det vurderes å være ustabil.

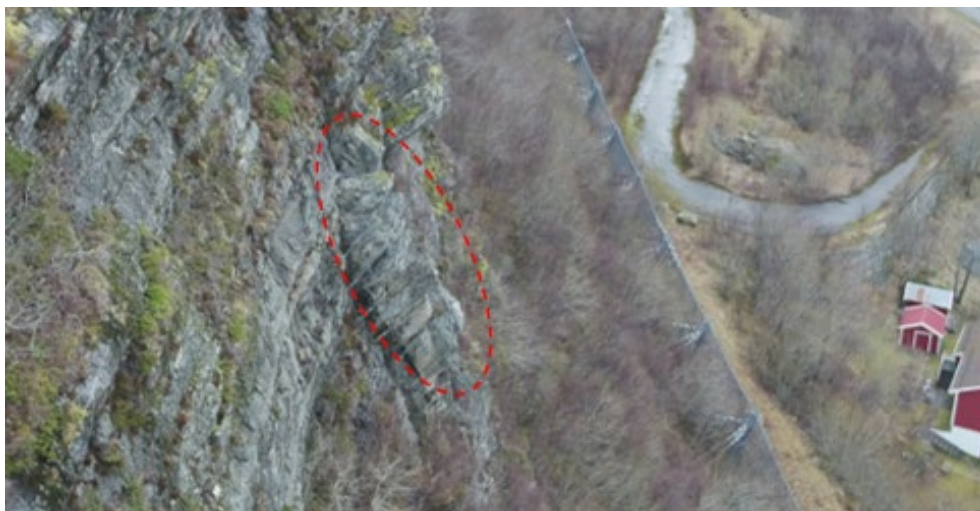
Figur 31: Lokalitet 7 b): Rygg med løse blokker, sikret med wirenett og wire

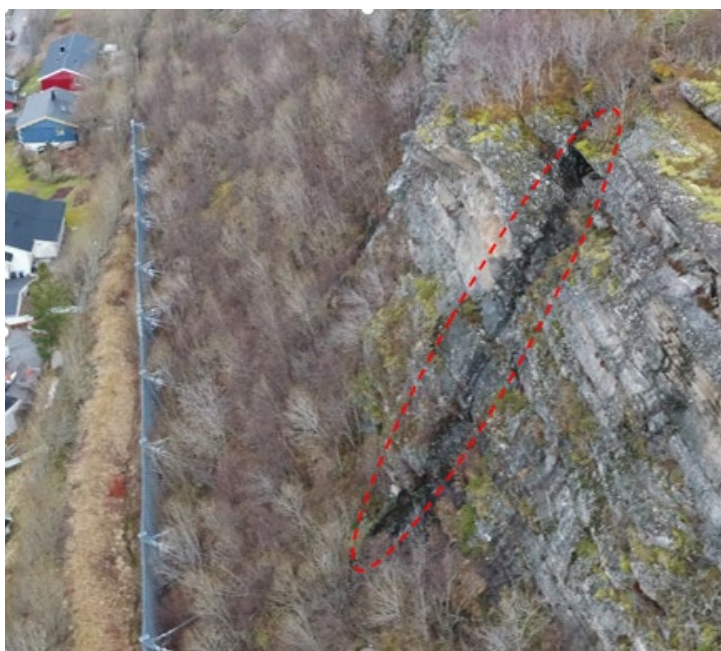
Figur 32 Lokalitet 7 c): Rasutsatt bekkefar

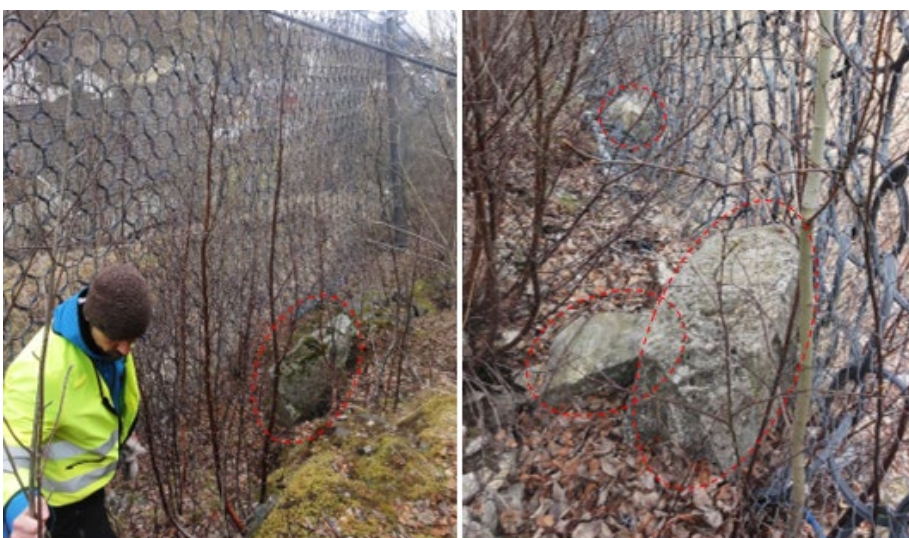
Figur 33: Lokalitet 8: Eksempler på nedfall som er fanget opp av fangnettgjærde

Grunnet lavere bergmassekvalitet og større grad av oppsprekking forventes hyppigheten av nedfall å være størst i den nordlige delen av skrenten. Det ble observert flere spor av nedfall (sannsynligvis fra de siste 10 årene) som bekrefter dette. Eiendommene i foten av denne delen av skrenten vurderes imidlertid å være godt sikret, i form av et langsgående kraftig fangnettgjerde.

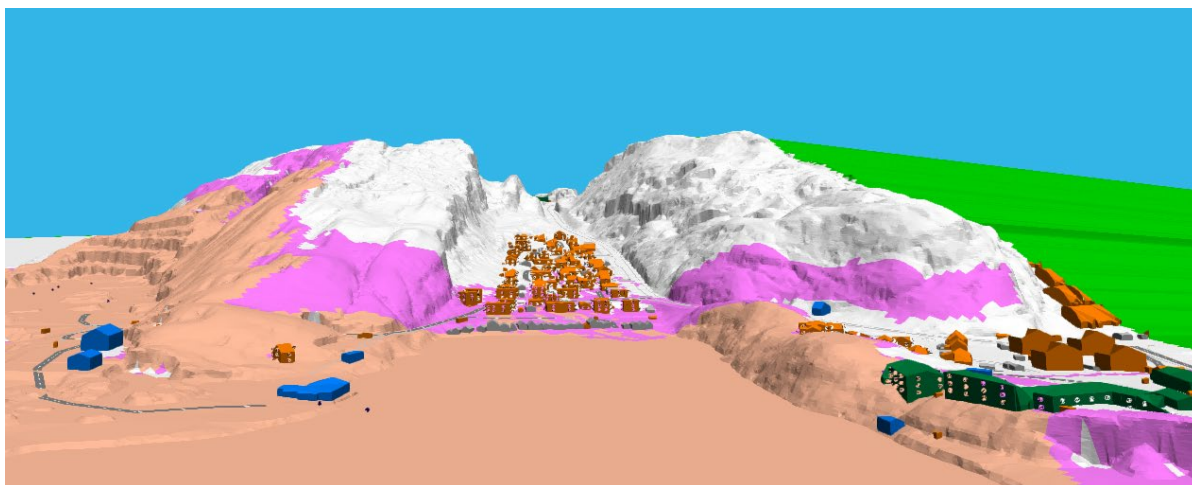
Med impulslyd vil et større område ligge over grenseverdien. Dette er området med rosa farge i støykart X02 og i Figur 36 nedenfor. Da vil også cirka de 8 første rekkene med boliger i Kvalvika i mer eller mindre grad utsettes for støynivåer over grenseverdien, det vil si, cirka halve området.

Figur 36: 3D-fremstilling av støyutbredelsen Lden sett fra sør-vest, kfr. støykart X02

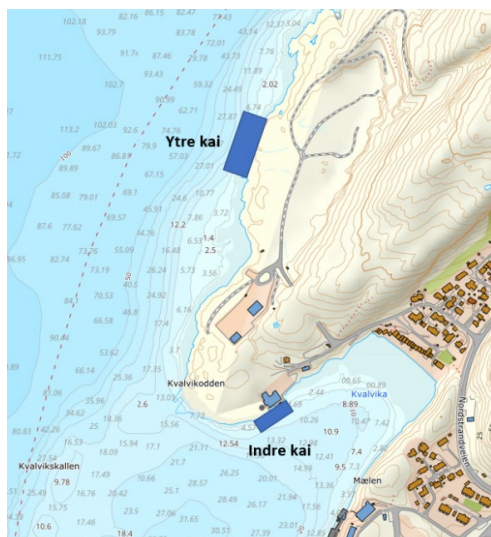
Det er to alternative kai-lokaliteter på Kvalvikodden, se Figur 50 under.

Figur 50: Kart som viser omtrentlig plassering av ytre og indre kai

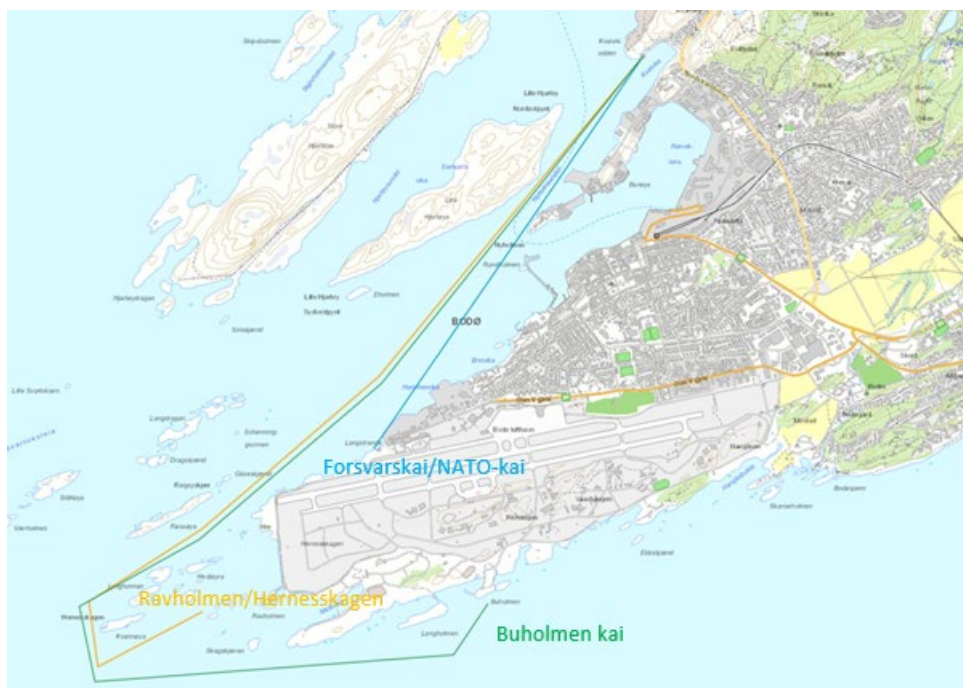
Figur 52: Oversikt over de 3 rutene fra indre kai. 1. Blå rute: Forsvarskai/NATO-kai. 2. Oransje rute: Ravholmen/Hernesskagen. 3. Grønn rute: Buholmen kai.

1. Forsvarskai/NATO-kai, Blå rute jf. Figur 51 og Figur 52
2. Ravholmen rundt Hernesskagen, Oransje rute jf. Figur 51 og Figur 52
3. Buholmen, Grønn rute jf. Figur 51 og Figur 52
