Oppdragsgiver: **Avinor**

Oppdragsnr.: **52106153** Dokumentnr.: **02/2022**

## ► Sogndal lufthavn - økologisk tilstand for bunndyr 2021

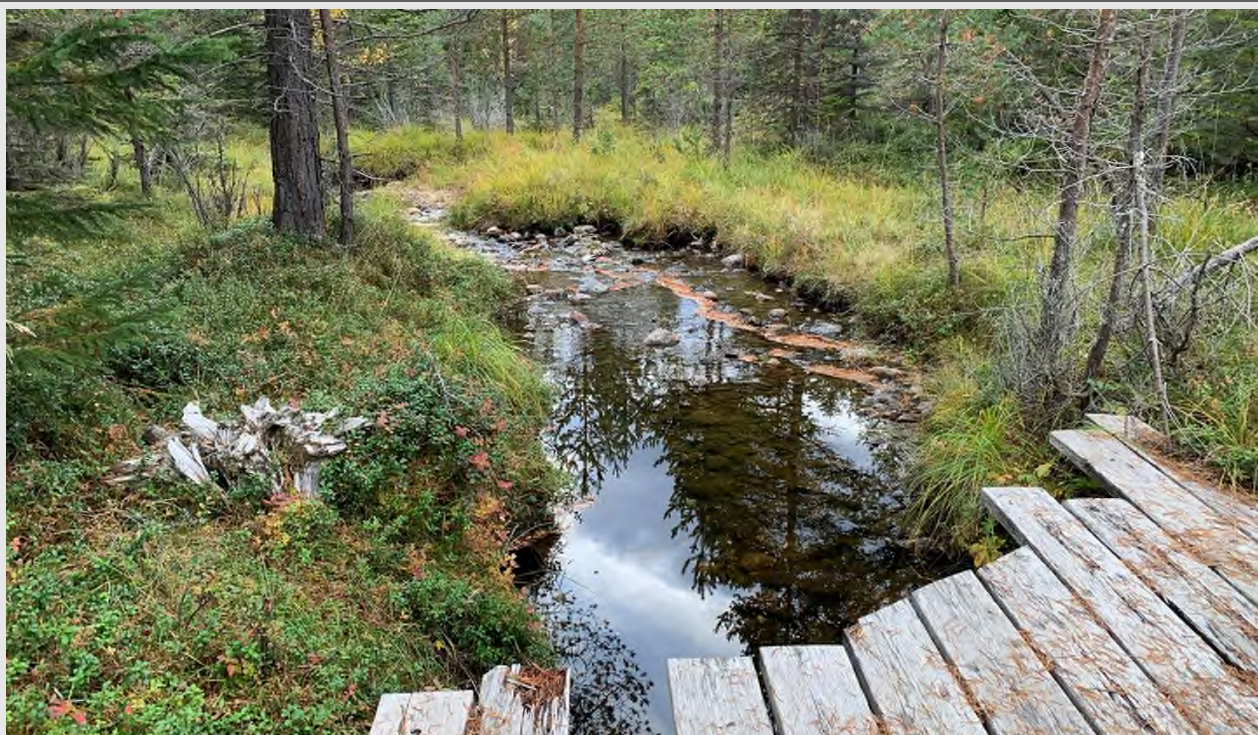
## REIPA1 – REIPA (2021)

Ved stasjon REIPA1 ble det funnet et moderat antall EPT-arter, hvorav to tilhører steinfluefamilier som scorer høyt på BMWP. Av EPT-artene fant man mange individer av vårflueslekten *Oxyethira*, som har en middels score på BMWP. Bunndyrsamfunnet var ellers preget av et stort antall fjærmygglarver (Chironomidae), og en del knottlarver (Simuliidae) og fåbørstemark (Oligochetae). Ingen av vårfluefamiliene man fant ved stasjonen har en høy BMWP score, og ASPT-indeks indikerer en moderat økologisk

tilstand ved stasjonen. Dette er en forverring fra 2018, da tilstanden ble vurdert til god. ASPT-verdien havnet den gang i nedre del av tilstandsklassen og forskjellen mellom årene kan skyldes tilfeldigheter heller å være en reell forverring.

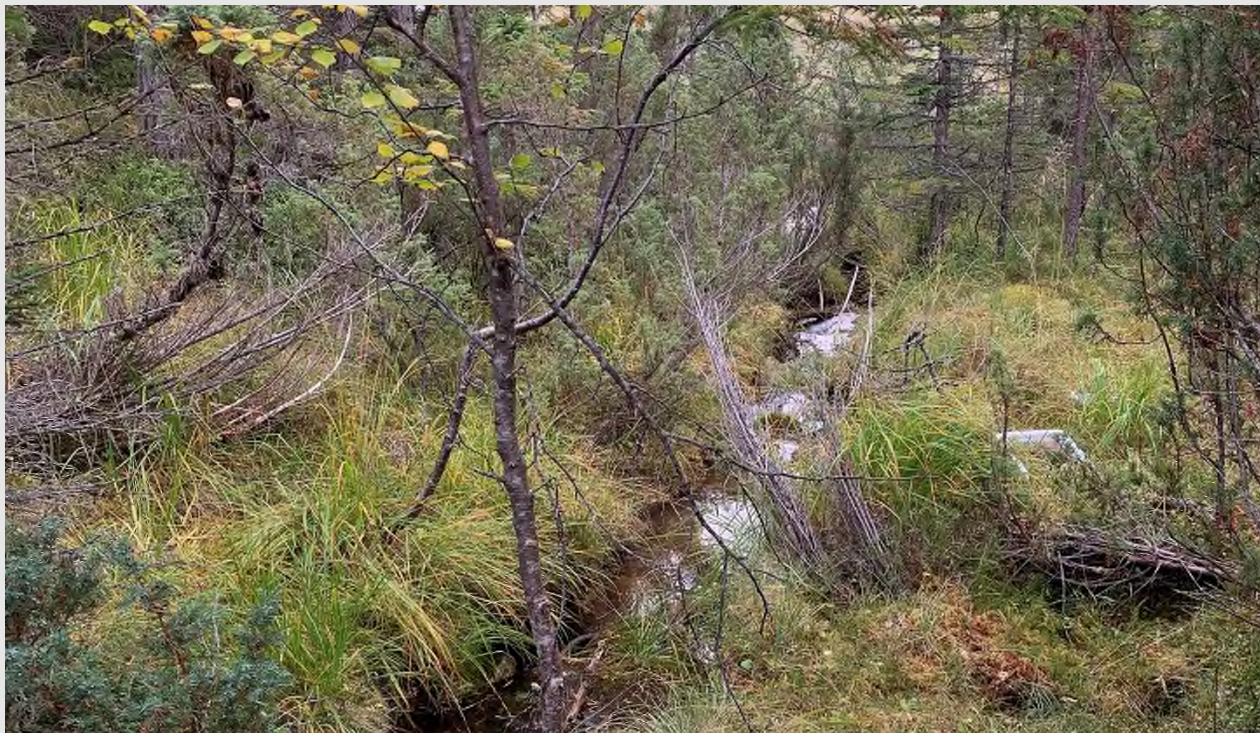
**REIPA2/-REF – REIPA (2021)**

Ved stasjon REIPA2-REF var artsdiversiteten i prøven svært lav, og mye lavere enn man ville forvente i denne type habitat. Det var ingen forurensingssensitive dyr i prøven, og generelt få dyr. Av de dyr man fant dominerte små individer av steinflueslekten *Nemouridae*. I øvrig var fjærmygglarver og fåbørstemark mest tallrike. Fravær av døgnfluer, og mange steinfluer skulle kunne indikere forurensing, men her er det funnet for få arter til å kunne gjøre den type vurdering. ASPT-indeks indikerer *dårlig* økologisk tilstand ved stasjonen. Dette er en tydelig forverring fra 2018 da den økologiske tilstanden ble vurdert som *god*. Mulige årsaker kan være utslipp/episodisk tilførsel, eller andre forhold som for eksempel periodevis uttørking eller svært liten vannføring.

- Resultatene fra bunndyrundersøkelsene ved Sogndal lufthavn høsten 2021 var delvis sammenfallende med resultatene fra høsten 2018, men tilstand var redusert ett nivå.
- En betydelig redusert tilstand i referansestasjonen REIPA2/-REF indikerer at det trolig enten finnes andre påvirkninger enn direkte utslipp fra lufthavnen i området oppstrøms Reipa, eller at denne

stasjonen i 2021 periodevis har vært tilnærmet tørrlagt. Vi vurderer det siste som mest sannsynlig i og med at sommeren 2021 var svært nedbørfattig.

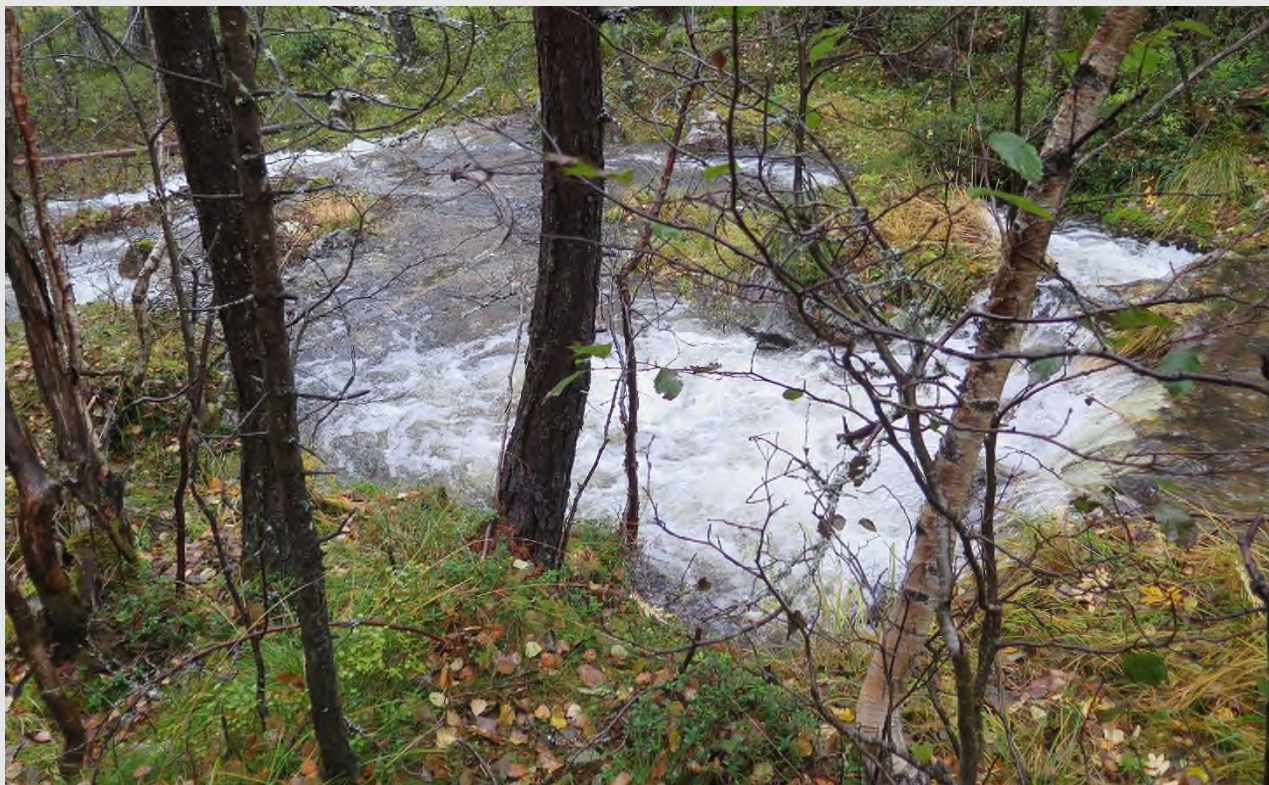
## YST1 – YSTERUDBEKKEN (2021)

Her ble det funnet et moderat utvalg av EPT-arter, hvorav fire tilhører steinfluefamilier som scorer høyt på BMWP. Blant disse var det særlig artene *Brachyptera risi*, og *Capnopsis schilleri* som det var mange av i prøven. Man fant også et individ av døgnfluen *Baetis rhodani* i prøven. Denne døgnfluen er sensitiv for forurensning og ville sannsynligvis ikke vært til stede dersom denne type

påvirkning hadde vært aktuell. ASPT-indeks ved stasjonen indikerer en god økologisk tilstand, men i nedre del av tilstandsklassen. Dette er en svak bedring fra 2018, men ikke tilstrekkelig til at man kan fastslå en forskjell.

(NB. foto av YST1 i faktaark er fra 2018, derav den kraftige vannføringen. Det var betydelig mindre vann i bekken i 2021).
